# DPE Diagnostic de performance énergétique (logement)

N° : 2344E0056203L  
Etabli le : 09/01/2023  
Valable jusqu'au : 08/01/2033

adresse : 27-29-31-33-35-37 RUE DES PLANTES (N° de lot: 026001010L)  
44100 Nantes (France)

Type de bien : Appartement

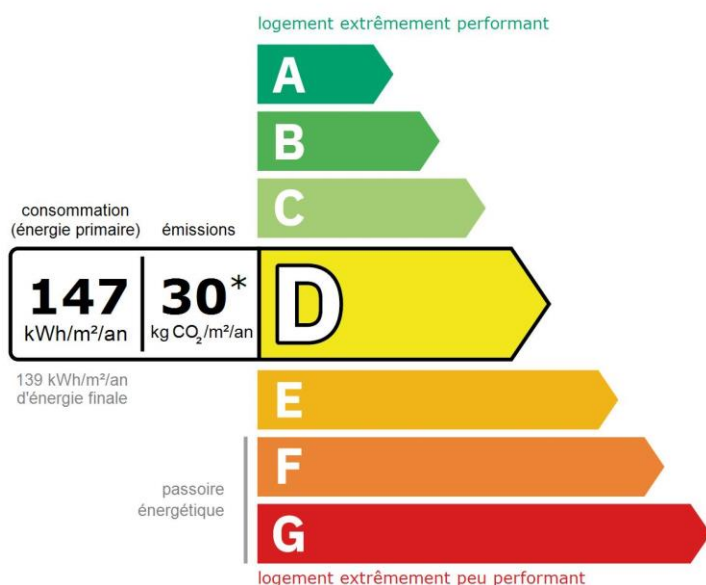
## Performance énergétique et climatique

Le niveau de consommation énergétique dépend de l'isolation du logement et de la performance des équipements.  
Pour l'améliorer, voir pages 4 à 6
