DPE Diagnostic de performance énergétique (logement)

N° : 2444E2324415K
Etabli le : 27/06/2024
Valable jusqu'au : 26/06/2034

adresse : 12 Rue du Champ de Tir (Appartement au 4ème Pte n°21 Lot n°56101021L) 44300 NANTES

Année de construction : 1977

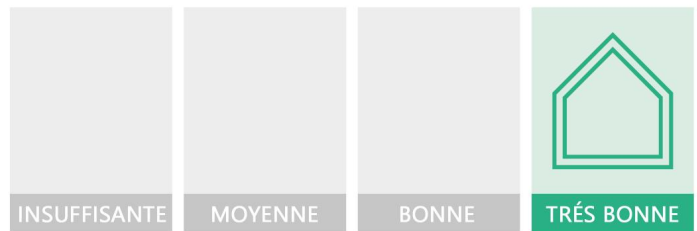
▲ Performance de l'isolation

| | description | isolation |
|---|---|---|
| Murs | Mur en béton banché d'épaisseur 25 cm avec isolation extérieure (20 cm) donnant sur l'extérieur Mur en béton banché d'épaisseur ≤ 20 cm non isolé donnant sur des circulations avec ouverture directe sur l'extérieur | insuffisante |
| Plancher bas | Dalle béton donnant sur un Appartement | insuffisante |
| Toiture/plafond | Dalle béton donnant sur l'extérieur (terrasse) avec isolation extérieure (réalisée entre 2006 et 2012) | bonne |
| Portes et fenêtres | Fenêtres oscillo-battantes pvc, orientées Ouest, double vitrage avec lame d'argon 16 mm sans protection solaire / Fenêtres oscillo-battantes pvc, orientées Ouest, double vitrage avec lame d'argon 16 mm et volets battants pvc / Fenêtres battantes pvc, orientées Ouest, double vitrage avec lame d'argon 16 mm et volets battants pvc / Portes-fenêtres battantes avec soubassement pvc, orientées Est, double vitrage avec lame d'argon 16 mm et volets battants pvc / Fenêtres oscillo-battantes pvc, orientées Est, double vitrage avec lame d'argon 16 mm et volets battants pvc / Fenêtres oscillo-battantes pvc, orientées Est, double vitrage avec lame d'argon 16 mm sans protection solaire / Fenêtres battantes pvc, orientées Est, double vitrage avec lame d'argon 16 mm et volets battants pvc / Portes-fenêtres battantes avec soubassement pvc, orientées Sud, double vitrage avec lame d'argon 16 mm et volets battants pvc / Fenêtres oscillo-battantes pvc, orientées Sud, double vitrage avec lame d'argon 16 mm sans protection solaire / Fenêtres oscillo-battantes pvc, orientées Sud, double vitrage avec lame d'argon 16 mm et volets battants pvc / Fenêtres battantes pvc, orientées Sud, double vitrage avec lame d'argon 16 mm et volets battants pvc / Baies sans ouverture possible pvc, orientées Ouest, double vitrage avec lame d'argon 16 mm sans protection solaire / Porte(s) autres opaque pleine isolée | bonne |
