Ce document vous permet de savoir si votre logement est économe en énergie et préserve le climat. Il vous donne également des pistes pour améliorer ses performances et réduire vos factures. Pour en savoir plus : <https://www.ecologie.gouv.fr/diagnostic-performance-energetique-dpe>

adresse : 12 Rue du Champ de Tir (RDC, Appartement au 4ème Pte n°22 Lot n°56101022L) 44300 NANTES

Type de bien : Appartement

Année de construction : 1977

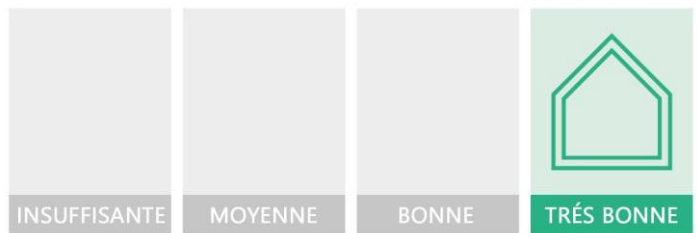
▲ Performance de l'isolation

Murs	Mur en béton banché d'épaisseur 25 cm avec isolation extérieure (20 cm) donnant sur l'extérieur Mur en béton banché d'épaisseur \leq 20 cm non isolé donnant sur des circulations avec ouverture directe sur l'extérieur	insuffisante

Plancher bas	Dalle béton donnant sur un Appartement	insuffisante

Toiture/plafond	Dalle béton donnant sur l'extérieur (terrasse) avec isolation extérieure (réalisée entre 2006 et 2012)	bonne

Portes et fenêtres	Fenêtres oscillo-battantes pvc, orientées Ouest, double vitrage avec lame d'argon 16 mm sans protection solaire / Fenêtres oscillo-battantes pvc, orientées Ouest, double vitrage avec lame d'argon 16 mm et volets battants pvc / Fenêtres battantes pvc, orientées Ouest, double vitrage avec lame d'argon 16 mm et volets battants pvc / Portes-fenêtres battantes avec soubassement pvc, orientées Est, double vitrage avec lame d'argon 16 mm et volets battants pvc / Fenêtres oscillo-battantes pvc, orientées Est, double vitrage avec lame d'argon 16 mm et volets battants pvc / Fenêtres oscillo-battantes pvc, orientées Est, double vitrage avec lame d'argon 16 mm sans protection solaire / Fenêtres battantes pvc, orientées Est, double vitrage avec lame d'argon 16 mm et volets battants pvc / Portes-fenêtres battantes avec soubassement pvc, orientées Sud, double vitrage avec lame d'argon 16 mm et volets battants pvc / Fenêtres oscillo-battantes pvc, orientées Sud, double vitrage avec lame d'argon 16 mm sans protection solaire / Fenêtres oscillo-battantes pvc, orientées Sud, double vitrage avec lame d'argon 16 mm et volets battants pvc / Fenêtres battantes pvc, orientées Sud, double vitrage avec lame d'argon 16 mm et volets battants pvc / Baies sans ouverture possible pvc, orientées Ouest, double vitrage avec lame d'argon 16 mm sans protection solaire / Porte(s) autres opaque pleine isolée	bonne
