adresse : **3 AVENUE DU SUROIT (N° de lot: 068000016L) 44100 NANTES**  
Type de bien : Maison Individuelle  
Année de construction : 1983  
Surface habitable : **83,5 m<sup>2</sup>**  
propriétaire : NMH - Nantes Metropole Habitat - (NMH) Metropole Habitat Siège Nantes  
adresse : 26 Place Rosa Parks BP 83618 44000 NANTES

## Performance énergétique et climatique

Référence du DPE : **BE-2023-11-7619\_p09-MGA**

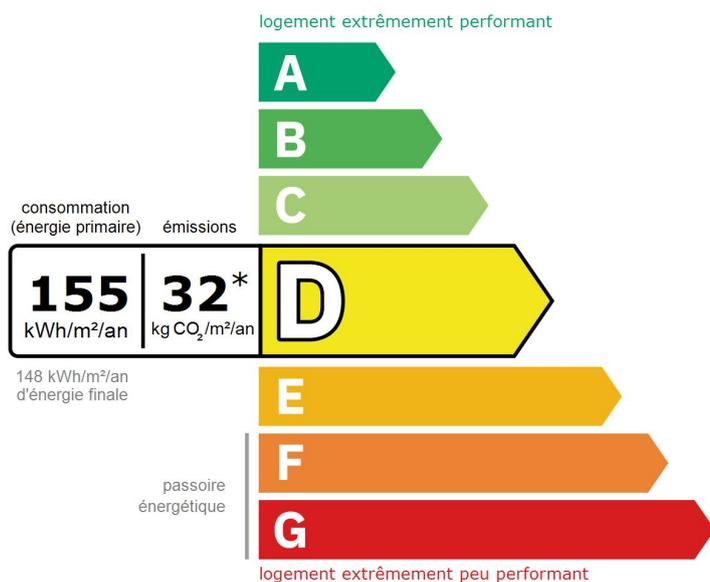
Le niveau de consommation énergétique dépend de l'isolation du logement et de la performance des équipements. Pour l'améliorer, voir pages 4 à 6

Ce logement émet 2 733 kg de CO<sub>2</sub> par an, soit l'équivalent de 14 159 km parcourus en voiture. Le niveau d'émissions dépend principalement des types d'énergies utilisées (bois, électricité, gaz, fioul, etc.)

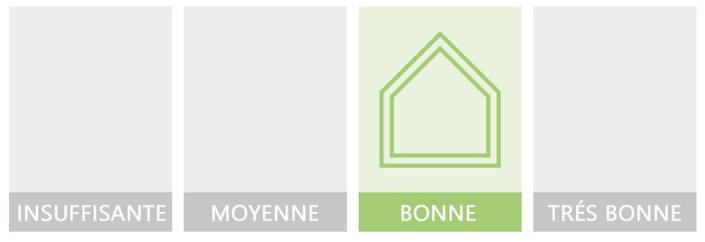
## Performance de l'isolation

<b>Murs</b>	GARAGE Mur en béton banché d'épaisseur $\leq 20$ cm donnant sur un garage / M ISOL EXT Mur en béton banché d'épaisseur $\leq 20$ cm avec isolation extérieure (12 cm) donnant sur l'extérieur / M ARDOISE Mur en béton banché d'épaisseur $\leq 20$ cm avec isolation extérieure donnant sur l'extérieur / MCFV Mur en béton banché d'épaisseur $\leq 20$ cm avec isolation extérieure donnant sur un comble fortement ventilé / M SERRE Mur en béton banché d'épaisseur $\leq 20$ cm non isolé donnant sur un espace tampon solarisé (véranda, loggia fermée) / LC Mur en béton banché d'épaisseur $\leq 20$ cm donnant sur un local chauffé	<b>insuffisante</b>

<b>Plancher bas</b>	Dalle béton donnant sur un terre-plein Dalle béton non isolée donnant sur un local chauffé	<b>insuffisante</b>

<b>Toiture/plafond</b>	SAS Dalle béton donnant sur un comble fortement ventilé RAMPANTS Combles aménagés sous rampants donnant sur l'extérieur (combles aménagés)	<b>insuffisante</b>

<b>Portes et fenêtres</b>	Fenêtres battantes pvc, double vitrage avec lame d'air 6 mm et volets roulants pvc / Fenêtres battantes pvc, double vitrage avec lame d'air 16 mm sans protection solaire / Fenêtres fixes pvc, double vitrage avec lame d'air 16 mm sans protection solaire / Fenêtres battantes pvc, double vitrage avec lame d'air 16 mm à isolation renforcée et volets roulants pvc / Fenêtres fixes bois, simple vitrage sans protection solaire / Fenêtres battantes bois, simple vitrage sans protection solaire / Fenêtres oscillantes bois, double vitrage avec lame d'air 16 mm à isolation renforcée sans protection solaire / Porte(s) bois opaque pleine / Porte(s) métal avec moins de 30% de double vitrage	<b>insuffisante</b>

Mur	Isolation des murs par l'extérieur. Si un ravalement de façade est prévu, effectuer une isolation par l'extérieur avec des retours d'isolants au niveau des tableaux des baies quand cela est possible.  ⚠ Travaux pouvant nécessiter une autorisation d'urbanisme	$R > 4,5 \text{ m}^2 \cdot \text{K/W}$

Portes et fenêtres	Remplacer les fenêtres par des fenêtres double vitrage à isolation renforcée.  ⚠ Travaux pouvant nécessiter une autorisation d'urbanisme	$U_w = 1,3 \text{ W/m}^2 \cdot \text{K}$ , $S_w = 0,42$

Plafond	Isolation des plafonds par l'extérieur.	$R > 7,5 \text{ m}^2 \cdot \text{K/W}$

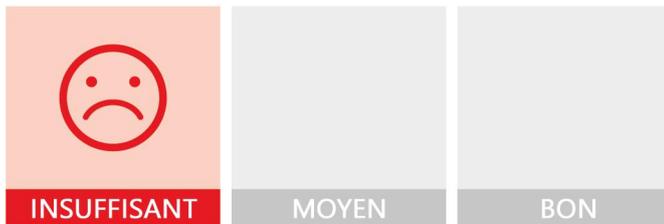
## Confort d'été (hors climatisation)\*

Les caractéristiques de votre logement améliorant le confort d'été :

toiture isolée

Équipez les fenêtres de votre logement de volets extérieurs ou brise-soleil.
