DPE Diagnostic de performance énergétique (logement)

N° : 2344E4131484A
Etabli le : 01/12/2023
Valable jusqu'au : 30/11/2033

adresse : **29 RUE JEAN BAPTISTE GEORGET (N° de lot: 068000001L) 44100 NANTES**

Type de bien : Appartement
Année de construction : 1983
Surface habitable : **83,5 m²**

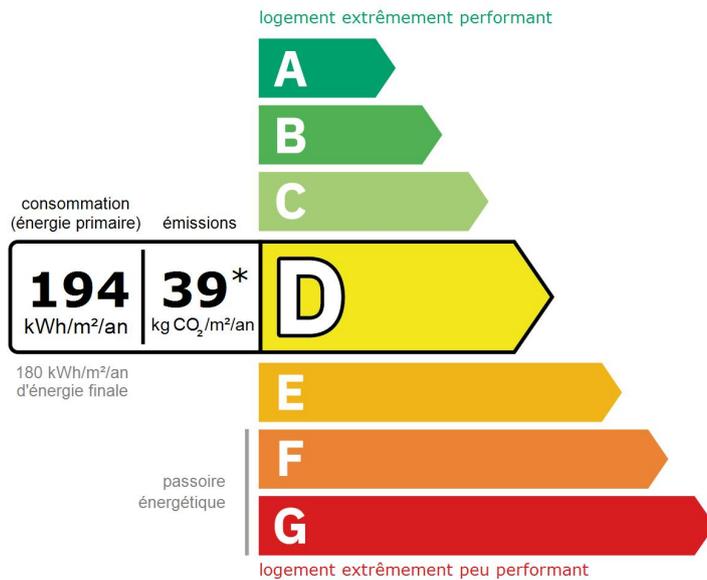
Performance énergétique et climatique

Le niveau de consommation énergétique dépend de l'isolation du logement et de la performance des équipements. Pour l'améliorer, voir pages 4 à 6

Ce logement émet 3 277 kg de CO₂ par an, soit l'équivalent de 16 981 km parcourus en voiture. Le niveau d'émissions dépend principalement des types d'énergies utilisées (bois, électricité, gaz, fioul, etc.)

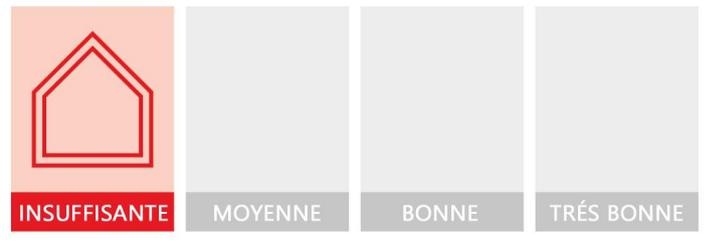
Performance de l'isolation

Murs	<p>Mur en béton banché d'épaisseur ≤ 20 cm avec isolation extérieure (réalisée entre 1983 et 1988) donnant sur l'extérieur</p> <p>Mur en béton banché d'épaisseur ≤ 20 cm avec un doublage rapporté avec isolation intérieure (réalisée entre 1983 et 1988) donnant sur un local non chauffé non accessible</p> <p>Mur en béton banché d'épaisseur ≤ 20 cm non isolé donnant sur un local chauffé</p>	insuffisante

Plancher bas	Dalle béton donnant sur un terre-plein	insuffisante

Toiture/plafond	Combles aménagés sous rampants donnant sur un comble très faiblement ventilé avec isolation extérieure (réalisée entre 1983 et 1988)	insuffisante

Portes et fenêtres	<p>Fenêtres battantes pvc, double vitrage avec lame d'air 16 mm et volets roulants pvc / Fenêtres fixes pvc, double vitrage avec lame d'air 16 mm et volets roulants pvc / Fenêtres battantes pvc, double vitrage avec lame d'air 16 mm / Portes-fenêtres battantes bois/métal, double vitrage avec lame d'argon 16 mm à isolation renforcée et volets roulants aluminium / Fenêtres battantes bois/métal, double vitrage avec lame d'argon 16 mm à isolation renforcée et volets roulants aluminium / Portes-fenêtres battantes pvc, double vitrage avec lame d'air 16 mm et volets roulants pvc / Fenêtres oscillantes bois, double vitrage avec lame d'argon 16 mm à isolation renforcée / Fenêtres battantes pvc, double vitrage avec lame d'argon 16 mm à isolation renforcée / Porte(s) métal avec moins de 30% de double vitrage</p>	bonne

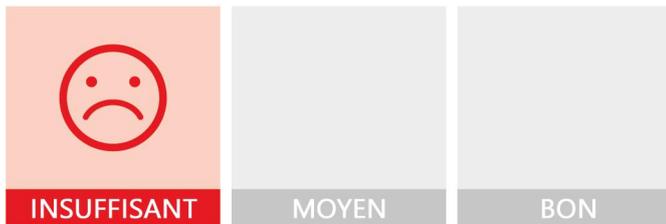
Confort d'été (hors climatisation)*

Les caractéristiques de votre logement améliorant le confort d'été :

logement traversant

toiture isolée

Équipez les fenêtres de votre logement de volets extérieurs ou brise-soleil.
