# DPE Diagnostic de performance énergétique (logement)

N° : 2444E1789035W  
Etabli le : 22/05/2024  
Valable jusqu'au : 21/05/2034

adresse : **2 Rue de Tharon (N° de lot: 007308003L) 44100 NANTES**

Année de construction : 1966

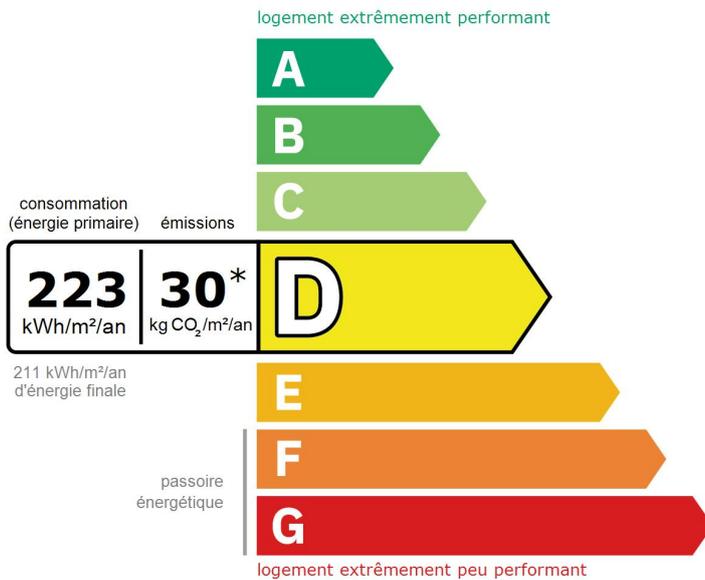
## Performance énergétique et climatique

Le niveau de consommation énergétique dépend de l'isolation du logement et de la performance des équipements. Pour l'améliorer, voir pages 4 à 6

Ce logement émet 2 466 kg de CO<sub>2</sub> par an, soit l'équivalent de 12 776 km parcourus en voiture.

Le niveau d'émissions dépend principalement des types d'énergies utilisées (bois, électricité, gaz, fioul, etc.)

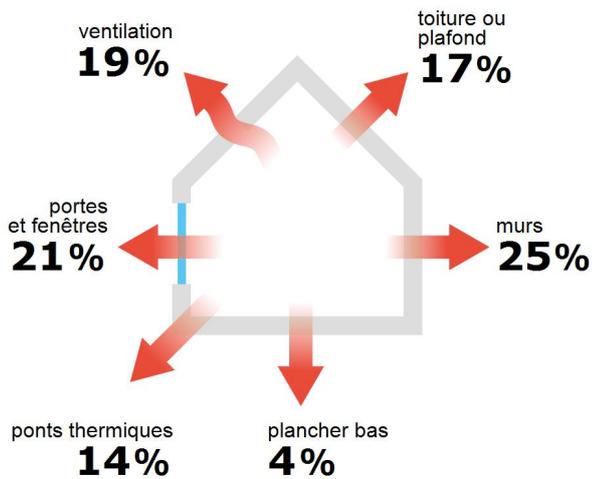
### ▲ Schéma des déperditions de chaleur

<b>Murs</b>	PC Mur en béton banché d'épaisseur $\leq 20$ cm non isolé donnant sur un hall d'entrée avec dispositif de fermeture automatique Mur en béton banché d'épaisseur $\leq 20$ cm avec un doublage rapporté donnant sur l'extérieur	insuffisante

<b>Plancher bas</b>	Dalle béton donnant sur un local chauffé	insuffisante

<b>Toiture/plafond</b>	Dalle béton donnant sur un local chauffé	insuffisante

<b>Portes et fenêtres</b>	Fenêtres battantes pvc, double vitrage avec lame d'air 16 mm et volets roulants pvc / Fenêtres battantes pvc, double vitrage avec lame d'air 10 mm et volets roulants aluminium / Portes-fenêtres battantes avec soubassement pvc, double vitrage avec lame d'air 10 mm et volets roulants aluminium / Fenêtres battantes pvc, double vitrage avec lame d'air 10 mm sans protection solaire / Portes-fenêtres battantes avec soubassement pvc, double vitrage avec lame d'air 16 mm et volets roulants pvc / Fenêtres battantes pvc, double vitrage avec lame d'air 10 mm et volets roulants pvc / Porte(s) bois opaque pleine	moyenne

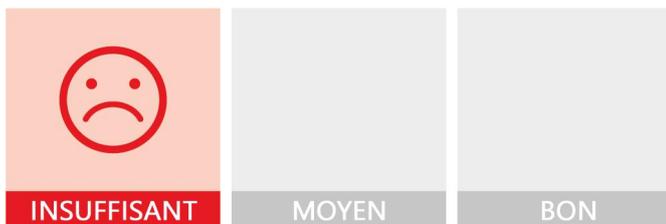
### Confort d'été (hors climatisation)\*

Les caractéristiques de votre logement améliorant le confort d'été :

logement traversant

Pour améliorer le confort d'été :

Équipez les fenêtres de votre logement de volets extérieurs ou brise-soleil.
