# DPE Diagnostic de performance énergétique (logement)

N° : 2444E1789051M  
Etabli le : 22/05/2024  
Valable jusqu'au : 21/05/2034

adresse : 2 Rue de Tharon (N° de lot: 007308009L) 44100 NANTES

Type de bien : Appartement

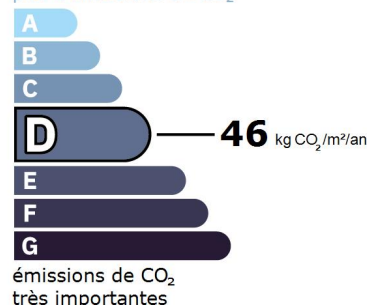
Ce logement émet 3 772 kg de CO<sub>2</sub> par an, soit l'équivalent de 19 542 km parcourus en voiture.  
Le niveau d'émissions dépend principalement des types d'énergies utilisées (bois, électricité, gaz, fioul, etc.)

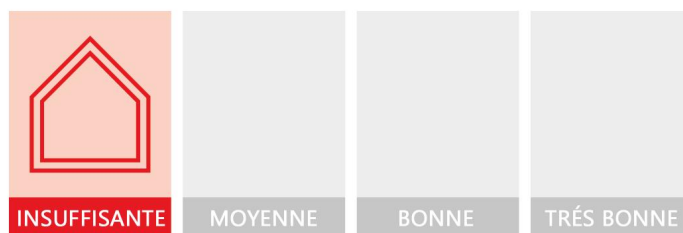
### ▲ Performance de l'isolation

| | description | isolation |
|---|---|---|
| <b>Murs</b> | PC Mur en béton banché d'épaisseur $\leq 20$ cm non isolé donnant sur un hall d'entrée avec dispositif de fermeture automatique<br>Mur en béton banché d'épaisseur $\leq 20$ cm avec un doublage rapporté donnant sur l'extérieur | insuffisante |
| <b>Plancher bas</b> | Dalle béton donnant sur un local chauffé | insuffisante |
| <b>Toiture/plafond</b> | Dalle béton donnant sur l'extérieur (terrasse) | insuffisante |
| <b>Portes et fenêtres</b> | Fenêtres battantes pvc, double vitrage avec lame d'air 16 mm et volets roulants pvc / Fenêtres battantes pvc, double vitrage avec lame d'air 10 mm et volets roulants aluminium / Portes-fenêtres battantes avec soubassement pvc, double vitrage avec lame d'air 10 mm et volets roulants aluminium / Fenêtres battantes pvc, double vitrage avec lame d'air 10 mm sans protection solaire / Portes-fenêtres battantes avec soubassement pvc, double vitrage avec lame d'air 16 mm et volets roulants pvc / Fenêtres battantes pvc, double vitrage avec lame d'air 10 mm et volets roulants pvc / Porte(s) bois opaque pleine | moyenne |

| Lot | Description | Performance recommandée |
|---|---|---|
| <b>Mur</b> | Isolation des murs par l'extérieur.<br>Si un ravalement de façade est prévu, effectuer une isolation par l'extérieur avec des retours d'isolants au niveau des tableaux des baies quand cela est possible.<br><br>▲ Travaux à réaliser par la copropriété<br>▲ Travaux pouvant nécessiter une autorisation d'urbanisme | $R > 4,5 \text{ m}^2.\text{K/W}$ |
| <b>Plafond</b> | Isolation des plafonds par l'extérieur.<br>▲ Travaux à réaliser en lien avec la copropriété | $R > 5 \text{ m}^2.\text{K/W}$ |
| <b>Plancher</b> | Isolation des planchers en sous face.<br>▲ Travaux à réaliser en lien avec la copropriété | $R > 3,5 \text{ m}^2.\text{K/W}$ |
