⚠ DPE réalisé à partir des données de l'immeuble

adresse : 4 RUE EUGENE BEGARIE (N° de lot: 017007001L) 44100 Nantes (France)

Type de bien : Appartement

Année de construction : 1956

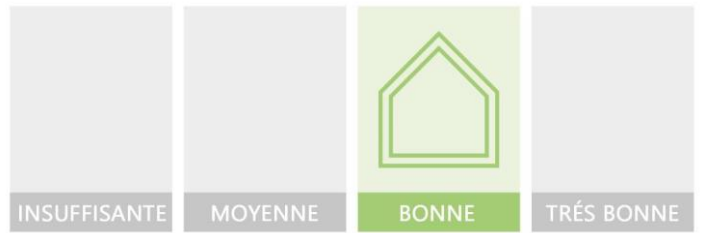
▲ Performance de l'isolation

Murs	Mur en béton banché d'épaisseur ≤ 20 cm avec un doublage rapporté avec isolation extérieure (10 cm) donnant sur l'extérieur PC Mur en béton banché d'épaisseur ≤ 20 cm non isolé donnant sur des circulations avec ouverture directe sur l'extérieur LOGGIA OUEST Mur en béton banché d'épaisseur ≤ 20 cm non isolé donnant sur d'autres dépendances	insuffisante

Plancher bas	Dalle béton donnant sur un sous-sol non chauffé avec isolation intrinsèque ou en sous-face (7 cm) Dalle béton donnant sur un vide-sanitaire avec isolation intrinsèque ou en sous-face (7 cm) Dalle béton non isolée donnant sur un local chauffé	moyenne

Toiture/plafond	Dalle béton non isolée donnant sur un local chauffé	très bonne

Portes et fenêtres	Fenêtres battantes pvc, double vitrage avec lame d'air 10 mm et volets roulants pvc Portes-fenêtres battantes pvc, double vitrage avec lame d'air 10 mm et volets roulants pvc Porte(s) autres opaque pleine isolée Porte(s) bois opaque pleine	moyenne
