Ce document vous permet de savoir si votre logement est économe en énergie et préserve le climat. Il vous donne également des pistes pour améliorer ses performances et réduire vos factures. Pour en savoir plus : <https://www.ecologie.gouv.fr/diagnostic-performance-energetique-dpe>

## ▲ DPE réalisé à partir des données de l'immeuble

adresse : 27-29-31-33-35-37 RUE DES PLANTES (N° de lot: 026001033L)  
44100 Nantes (France)

Référence du DPE : **BE-2022-11-5356\_BAT01-GGO**

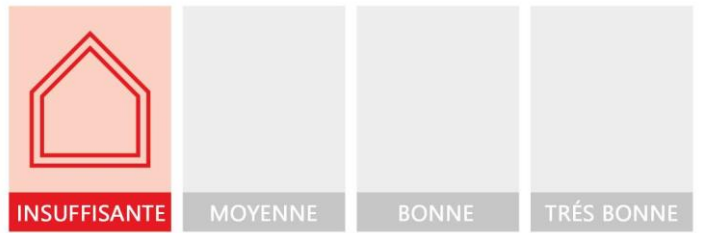
### ▲ Performance de l'isolation

<b>Murs</b>	Mur en béton banché d'épaisseur $\leq 20$ cm avec isolation extérieure (10 cm) donnant sur l'extérieur Mur en béton banché d'épaisseur $\leq 20$ cm donnant sur des circulations sans ouverture directe sur l'extérieur	<b>insuffisante</b>

<b>Plancher bas</b>	Dalle béton donnant sur un local chauffé	<b>bonne</b>
  <b>Toiture/plafond</b>	Dalle béton donnant sur un local chauffé	<b>insuffisante</b>

<b>Portes et fenêtres</b>	Fenêtres battantes pvc, double vitrage avec lame d'argon 18 mm et volets roulants pvc Portes-fenêtres battantes avec soubassement pvc, double vitrage avec lame d'argon 18 mm et volets roulants pvc Fenêtres oscillantes pvc, double vitrage avec lame d'argon 18 mm Porte(s) autres opaque pleine isolée	<b>bonne</b>
