# DPE Diagnostic de performance énergétique (logement)

N° : 2344E0056155P  
Etabli le : 09/01/2023  
Valable jusqu'au : 08/01/2033

adresse : 27-29-31-33-35-37 RUE DES PLANTES (N° de lot: 026001039L)  
44100 Nantes (France)

Type de bien : Appartement

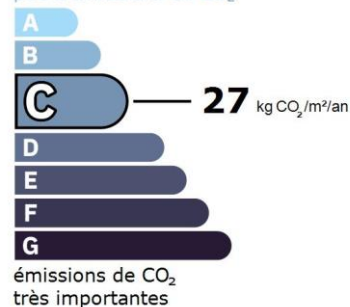
Ce logement émet 1 614 kg de CO<sub>2</sub> par an, soit l'équivalent de 8 362 km parcourus en voiture.

Le niveau d'émissions dépend principalement des types d'énergies utilisées (bois, électricité, gaz, fioul, etc.)
