DPE Diagnostic de performance énergétique (logement)

N° : 2344E0056144E
Etabli le : 09/01/2023
Valable jusqu'au : 08/01/2033

adresse : 27-29-31-33-35-37 RUE DES PLANTES (N° de lot: 026001052L)
44100 Nantes (France)

Type de bien : Appartement

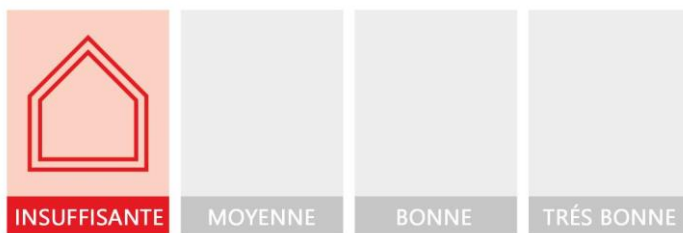
▲ Performance de l'isolation

Murs	Mur en béton banché d'épaisseur ≤ 20 cm avec isolation extérieure (10 cm) donnant sur l'extérieur Mur en béton banché d'épaisseur ≤ 20 cm donnant sur des circulations sans ouverture directe sur l'extérieur	insuffisante

Plancher bas	Dalle béton donnant sur un local chauffé	bonne

Toiture/plafond	Dalle béton donnant sur l'extérieur (terrasse)	insuffisante

Portes et fenêtres	Fenêtres battantes pvc, double vitrage avec lame d'argon 18 mm et volets roulants pvc Portes-fenêtres battantes avec soubassement pvc, double vitrage avec lame d'argon 18 mm et volets roulants pvc Fenêtres oscillantes pvc, double vitrage avec lame d'argon 18 mm Porte(s) autres opaque pleine isolée	bonne

Plafond	Isolation des plafonds par l'extérieur. ▲ Travaux à réaliser en lien avec la copropriété	$R > 3,5 \text{ m}^2 \cdot \text{K/W}$

Mur	Isolation des murs par l'extérieur. Si un ravalement de façade est prévu, effectuer une isolation par l'extérieur avec des retours d'isolants au niveau des tableaux des baies quand cela est possible. ▲ Travaux à réaliser par la copropriété ▲ Travaux pouvant nécessiter une autorisation d'urbanisme	$R > 4,5 \text{ m}^2 \cdot \text{K/W}$

Portes et fenêtres	Remplacer les fenêtres par des fenêtres double vitrage à isolation renforcée. ▲ Travaux à réaliser en lien avec la copropriété ▲ Travaux pouvant nécessiter une autorisation d'urbanisme	$U_w = 1,3 \text{ W/m}^2 \cdot \text{K}, S_w = 0,42$
