# DPE Diagnostic de performance énergétique (logement)

N° : 2344E00561280  
Etabli le : 09/01/2023  
Valable jusqu'au : 08/01/2033

adresse : 27-29-31-33-35-37 RUE DES PLANTES (N° de lot: 026001059L)  
44100 Nantes (France)

Type de bien : Appartement

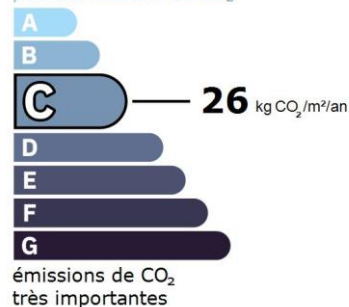
Ce logement émet 1 932 kg de CO<sub>2</sub> par an, soit l'équivalent de 10 009 km parcourus en voiture.

Le niveau d'émissions dépend principalement des types d'énergies utilisées (bois, électricité, gaz, fioul, etc.)

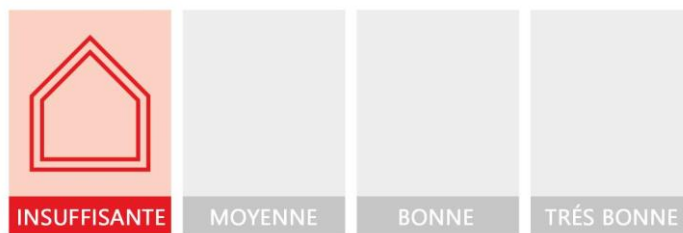
### ▲ Performance de l'isolation

| | description | isolation |
|---|---|---|
| <b>Murs</b> | Mur en béton banché d'épaisseur $\leq 20$ cm avec isolation extérieure (10 cm) donnant sur l'extérieur<br>Mur en béton banché d'épaisseur $\leq 20$ cm donnant sur des circulations sans ouverture directe sur l'extérieur | <b>insuffisante</b> |
| <b>Plancher bas</b> | Dalle béton donnant sur un local chauffé | <b>bonne</b> |
| <b>Toiture/plafond</b> | Dalle béton donnant sur un local chauffé | <b>insuffisante</b> |
| <b>Portes et fenêtres</b> | Fenêtres battantes pvc, double vitrage avec lame d'argon 18 mm et volets roulants pvc<br>Portes-fenêtres battantes avec soubassement pvc, double vitrage avec lame d'argon 18 mm et volets roulants pvc<br>Fenêtres oscillantes pvc, double vitrage avec lame d'argon 18 mm<br>Porte(s) autres opaque pleine isolée | <b>bonne</b> |
