## ▲ DPE réalisé à partir des données de l'immeuble

adresse : 27-29-31-33-35-37 RUE DES PLANTES (N° de lot: 026001019L)  
44100 Nantes (France)

Type de bien : Appartement

Année de construction : 1948 - 1974

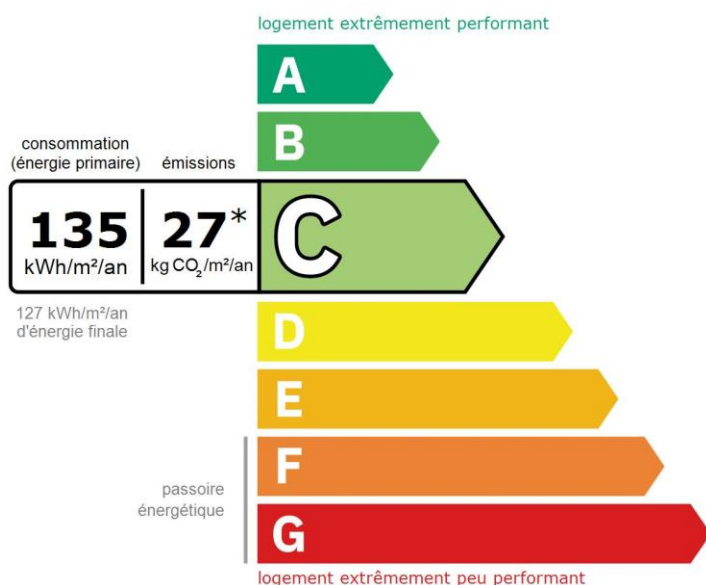
## Performance énergétique et climatique

Le niveau de consommation énergétique dépend de l'isolation du logement et de la performance des équipements.  
Pour l'améliorer, voir pages 4 à 6

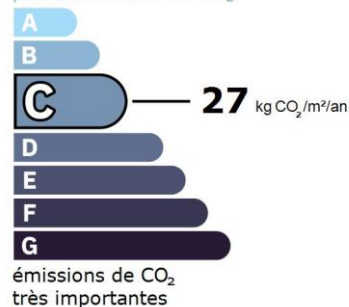
Ce logement émet 1 614 kg de CO<sub>2</sub> par an, soit l'équivalent de 8 362 km parcourus en voiture.

Le niveau d'émissions dépend principalement des types d'énergies utilisées (bois, électricité, gaz, fioul, etc.)
