## ▲ DPE réalisé à partir des données de l'immeuble

adresse : 27-29-31-33-35-37 RUE DES PLANTES (N° de lot: 026001002L)  
44100 Nantes (France)

Type de bien : Appartement

Année de construction : 1948 - 1974

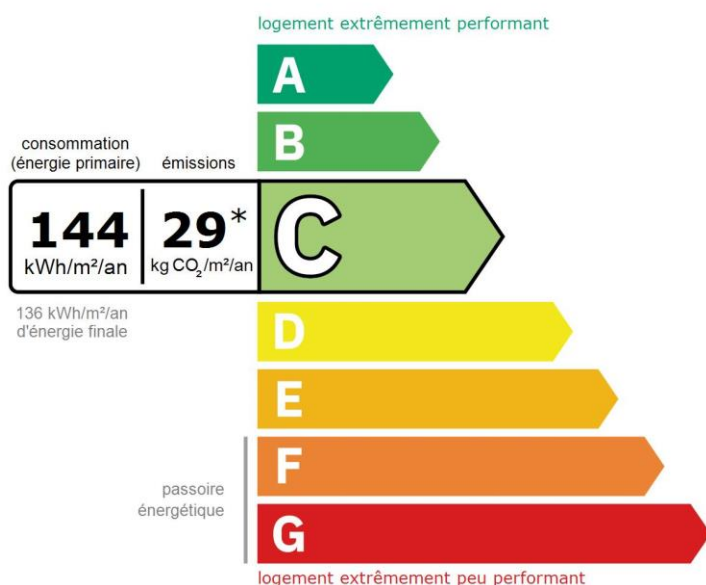
## Performance énergétique et climatique

Le niveau de consommation énergétique dépend de l'isolation du logement et de la performance des équipements.  
Pour l'améliorer, voir pages 4 à 6
