adresse : 27-29-31-33-35-37 RUE DES PLANTES (N° de lot: 026001021L)
44100 Nantes (France)

Type de bien : Appartement
Année de construction : 1948 - 1974
Surface habitable : 71,99 m²

propriétaire : NMH - Nantes Metropole Habitat - Nantes (NMH) METROPOLE HABITAT SIÈGE

Référence du DPE : **BE-2022-11-5356_BAT01-GGO**

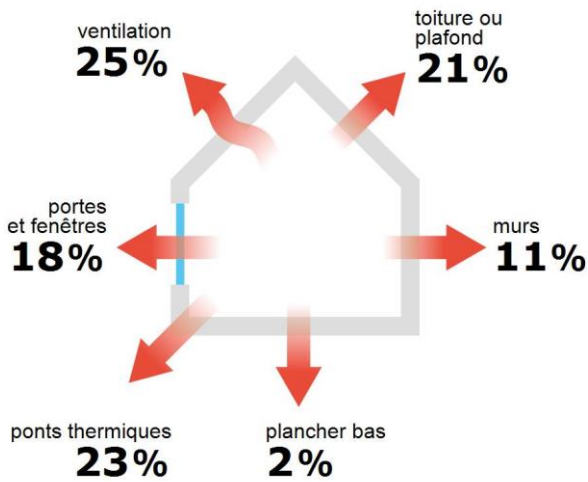
▲ Schéma des déperditions de chaleur

Murs	Mur en béton banché d'épaisseur ≤ 20 cm avec isolation extérieure (10 cm) donnant sur l'extérieur Mur en béton banché d'épaisseur ≤ 20 cm donnant sur des circulations sans ouverture directe sur l'extérieur	insuffisante

Plancher bas	Dalle béton donnant sur un local chauffé	bonne

Toiture/plafond	Dalle béton donnant sur un local chauffé	insuffisante

Portes et fenêtres	Fenêtres battantes pvc, double vitrage avec lame d'argon 18 mm et volets roulants pvc Portes-fenêtres battantes avec soubassement pvc, double vitrage avec lame d'argon 18 mm et volets roulants pvc Fenêtres oscillantes pvc, double vitrage avec lame d'argon 18 mm Porte(s) autres opaque pleine isolée	bonne
