DPE Diagnostic de performance énergétique (logement)

N° : 2344E3997060W
Etabli le : 23/11/2023
Valable jusqu'au : 22/11/2033

adresse : 1 AVENUE DE NOROIT (Bat. 03, N° de lot: 068003007L) 44100 NANTES

Type de bien : Appartement

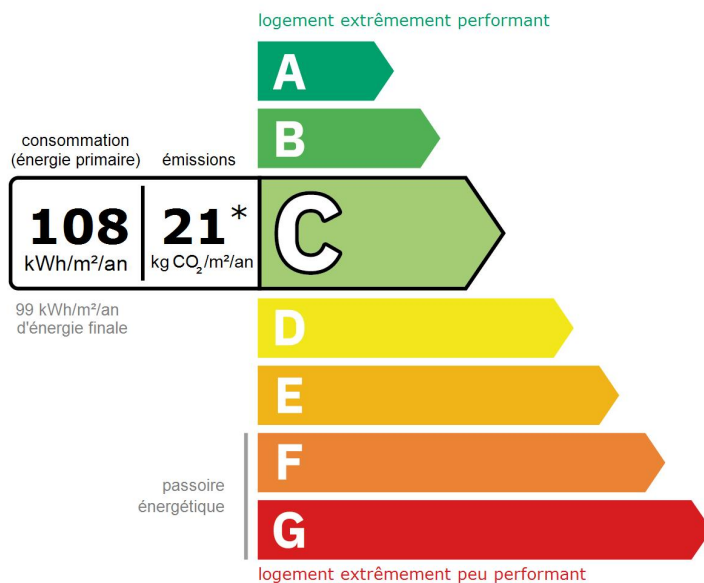
Performance énergétique et climatique

Le niveau de consommation énergétique dépend de l'isolation du logement et de la performance des équipements. Pour l'améliorer, voir pages 4 à 6

Ce logement émet 1 290 kg de CO₂ par an, soit l'équivalent de 6 683 km parcourus en voiture. Le niveau d'émissions dépend principalement des types d'énergies utilisées (bois, électricité, gaz, fioul, etc.)
