# DPE Diagnostic de performance énergétique (logement)

N° : 2344E3997117B  
Etabli le : 23/11/2023  
Valable jusqu'au : 22/11/2033

## ▲ DPE réalisé à partir des données de l'immeuble

adresse : 1 AVENUE DE NOROIT (Bat. 03, N° de lot: 068003013L) 44100 NANTES

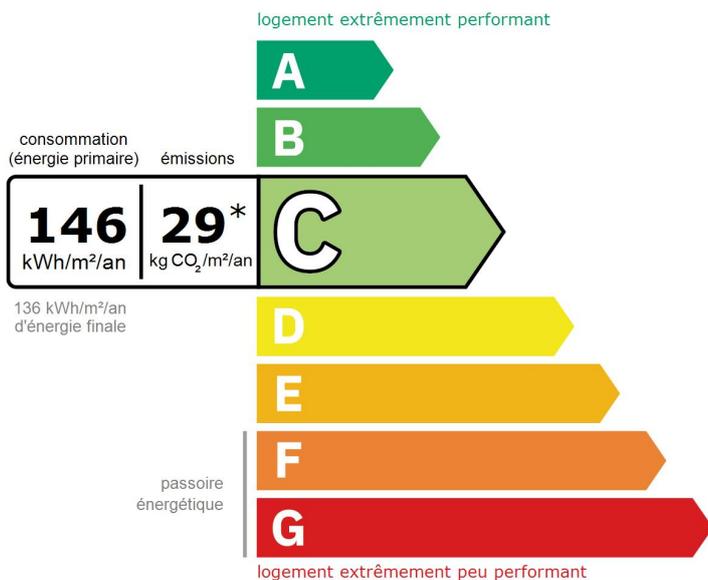
## Performance énergétique et climatique

Le niveau de consommation énergétique dépend de l'isolation du logement et de la performance des équipements. Pour l'améliorer, voir pages 4 à 6

Ce logement émet 2 101 kg de CO<sub>2</sub> par an, soit l'équivalent de 10 888 km parcourus en voiture. Le niveau d'émissions dépend principalement des types d'énergies utilisées (bois, électricité, gaz, fioul, etc.)

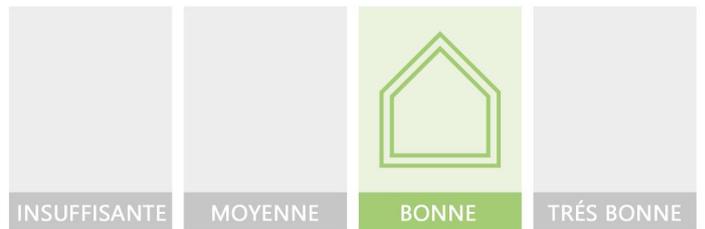
### ▲ Performance de l'isolation

<b>Murs</b>	SERRE APPT 3/8/13 Mur en béton banché d'épaisseur $\leq 20$ cm non isolé donnant sur un espace tampon solarisé (véranda, loggia fermée) M EXT ISOL Mur en béton banché d'épaisseur $\leq 20$ cm avec isolation extérieure (12 cm) donnant sur l'extérieur PC Mur en béton banché d'épaisseur $\leq 20$ cm non isolé donnant sur des circulations avec ouverture directe sur l'extérieur	insuffisante

<b>Plancher bas</b>	Dalle béton non isolée donnant sur un local chauffé	bonne

<b>Toiture/plafond</b>	APPT 10/11/12/13/14 Dalle béton donnant sur un local chauffé APPT 13 Dalle béton donnant sur l'extérieur (terrasse)	insuffisante

<b>Portes et fenêtres</b>	Fenêtres battantes bois, simple vitrage sans protection solaire / Portes-fenêtres battantes bois, simple vitrage sans protection solaire / Fenêtres battantes pvc, double vitrage avec lame d'air 16 mm à isolation renforcée et volets roulants pvc / Fenêtres battantes pvc, double vitrage avec lame d'air 16 mm et volets roulants pvc / Porte(s) bois opaque pleine	insuffisante
