## ▲ DPE réalisé à partir des données de l'immeuble

adresse : 51-53-55-57 RUE DU DOUET GARNIER (BAT 2, N° de lot: 015002011L) 44300 NANTES (France)

Type de bien : Appartement

Année de construction : 1954

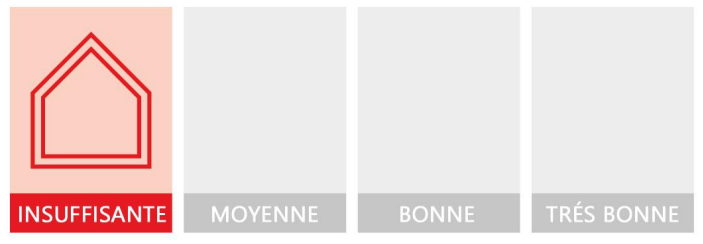
### ▲ Performance de l'isolation

<b>Murs</b>	Mur en blocs de béton pleins d'épaisseur $\geq 40$ cm non isolé donnant sur l'extérieur Mur en blocs de béton pleins d'épaisseur $\geq 40$ cm non isolé donnant sur des circulations avec ouverture directe sur l'extérieur Mur en blocs de béton creux d'épaisseur $\leq 20$ cm non isolé donnant sur d'autres dépendances	<b>insuffisante</b>

<b>Plancher bas</b>	Dalle béton donnant sur d'autres dépendances avec isolation intrinsèque ou en sous-face (5 cm)	<b>moyenne</b>

<b>Portes et fenêtres</b>	Fenêtres oscillo-battantes pvc, double vitrage avec lame d'air 14 mm et volets roulants pvc / Fenêtres battantes pvc, double vitrage avec lame d'air 14 mm sans protection solaire / Fenêtres oscillo-battantes pvc, double vitrage avec lame d'air 14 mm / Porte(s) autres opaque pleine isolée / Porte(s) bois opaque pleine	<b>moyenne</b>
