# DPE Diagnostic de performance énergétique (logement)

N° : 2344E0547113P  
Etabli le : 20/02/2023  
Valable jusqu'au : 19/02/2033

adresse : 19 RUE GABRIEL GOUDY (N° de lot: 055101035L) 44200 NANTES

Année de construction : 1978

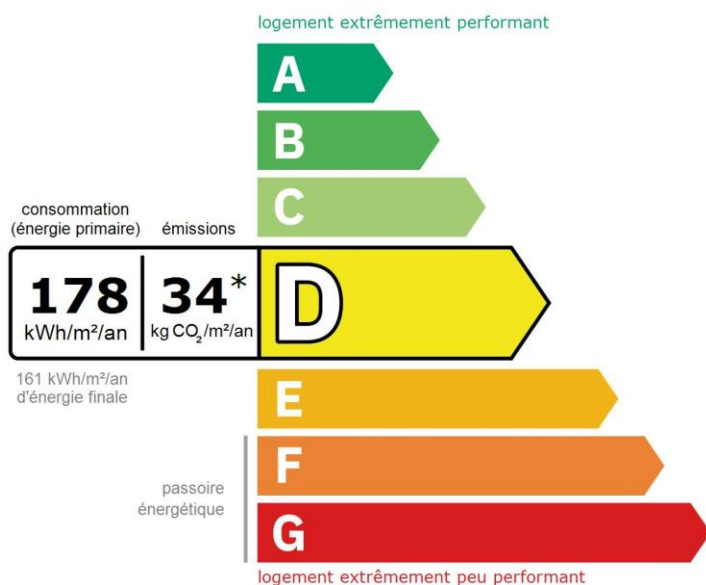
Le niveau de consommation énergétique dépend de l'isolation du logement et de la performance des équipements.  
Pour l'améliorer, voir pages 4 à 6

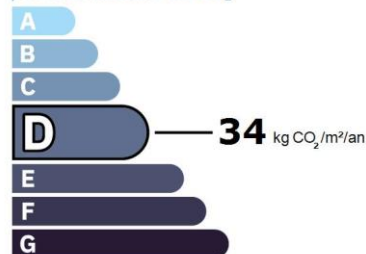
Ce logement émet 2 352 kg de CO<sub>2</sub> par an, soit l'équivalent de 12 188 km parcourus en voiture.

Le niveau d'émissions dépend principalement des types d'énergies utilisées (bois, électricité, gaz, fioul, etc.)

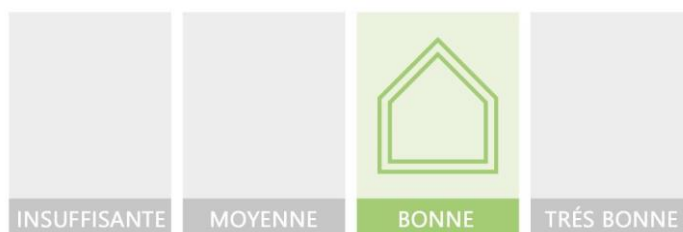
### ▲ Performance de l'isolation

| | description | isolation |
|---|---|---|
| <b>Murs</b> | Mur en béton banché d'épaisseur $\leq 20$ cm avec isolation extérieure (10 cm) donnant sur l'extérieur<br>Mur en béton banché d'épaisseur $\leq 20$ cm non isolé donnant sur des circulations avec ouverture directe sur l'extérieur | insuffisante |
| <b>Plancher bas</b> | Dalle béton donnant sur un local chauffé | insuffisante |
| <b>Toiture/plafond</b> | Dalle béton donnant sur l'extérieur (combles aménagés) avec isolation extérieure (réalisée entre 2006 et 2012) | bonne |
| <b>Portes et fenêtres</b> | Fenêtres battantes pvc, double vitrage avec lame d'argon 15 mm et volets roulants pvc<br>Portes-fenêtres battantes pvc, double vitrage avec lame d'argon 15 mm et volets roulants pvc<br>Fenêtres oscillantes pvc, double vitrage avec lame d'argon 15 mm<br>Porte(s) autres opaque pleine isolée | bonne |

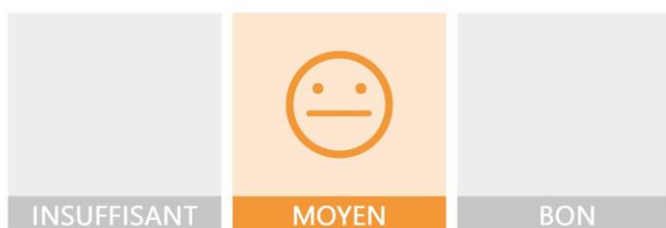
### Confort d'été (hors climatisation)\*

Les caractéristiques de votre logement améliorant le confort d'été :

logement traversant

fenêtres équipées de volets extérieurs

toiture isolée
