▲ DPE réalisé à partir des données de l'immeuble

adresse : 19 RUE GABRIEL GOUDY (N° de lot: 055101013L) 44200 NANTES

Type de bien : Appartement

Année de construction : 1978

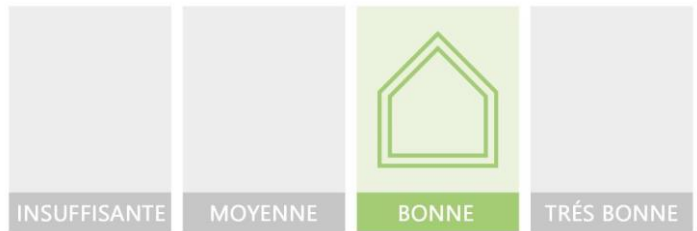
▲ Performance de l'isolation

Murs	Mur en béton banché d'épaisseur ≤ 20 cm avec isolation extérieure (10 cm) donnant sur l'extérieur Mur en béton banché d'épaisseur ≤ 20 cm non isolé donnant sur des circulations avec ouverture directe sur l'extérieur	insuffisante

Plancher bas	Dalle béton donnant sur un local chauffé	insuffisante

Toiture/plafond	Dalle béton donnant sur un local chauffé	bonne

Portes et fenêtres	Fenêtres battantes pvc, double vitrage avec lame d'argon 15 mm et volets roulants pvc Portes-fenêtres battantes pvc, double vitrage avec lame d'argon 15 mm et volets roulants pvc Porte(s) autres opaque pleine isolée	bonne

Mur	Isolation des murs par l'extérieur. Si un ravalement de façade est prévu, effectuer une isolation par l'extérieur avec des retours d'isolants au niveau des tableaux des baies quand cela est possible. ▲ Travaux à réaliser par la copropriété ▲ Travaux pouvant nécessiter une autorisation d'urbanisme	$R > 4,5 \text{ m}^2 \cdot \text{K/W}$

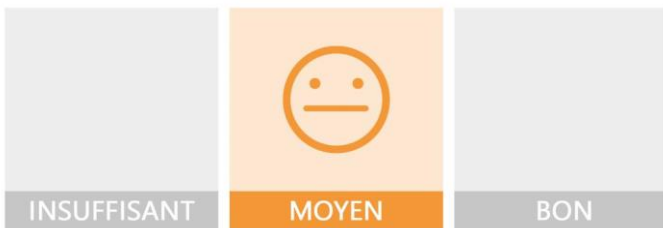
Confort d'été (hors climatisation)*

Les caractéristiques de votre logement améliorant le confort d'été :

logement traversant

fenêtres équipées de volets extérieurs
