DPE Diagnostic de performance énergétique (logement)

N° : 2344E0547109L
Etabli le : 20/02/2023
Valable jusqu'au : 19/02/2033

adresse : 19 RUE GABRIEL GOUDY (N° de lot: 055101034L) 44200 NANTES

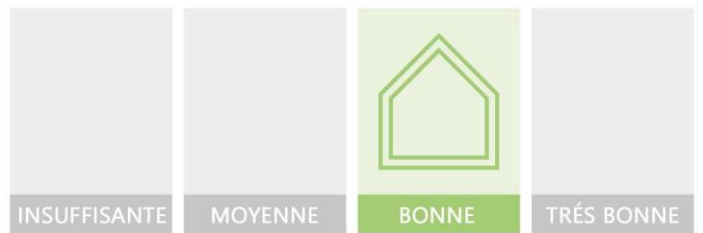
▲ Performance de l'isolation

Murs	Mur en béton banché d'épaisseur ≤ 20 cm avec isolation extérieure (10 cm) donnant sur l'extérieur Mur en béton banché d'épaisseur ≤ 20 cm donnant sur un local chauffé Mur en béton banché d'épaisseur ≤ 20 cm non isolé donnant sur des circulations avec ouverture directe sur l'extérieur	insuffisante

Plancher bas	Dalle béton donnant sur un local chauffé	insuffisante

Toiture/plafond	Dalle béton donnant sur l'extérieur (combles aménagés) avec isolation extérieure (réalisée entre 2006 et 2012)	bonne

Portes et fenêtres	Fenêtres battantes pvc, double vitrage avec lame d'argon 15 mm et volets roulants pvc Portes-fenêtres battantes pvc, double vitrage avec lame d'argon 15 mm et volets roulants pvc Fenêtres oscillantes pvc, double vitrage avec lame d'argon 15 mm Porte(s) autres opaque pleine isolée	bonne

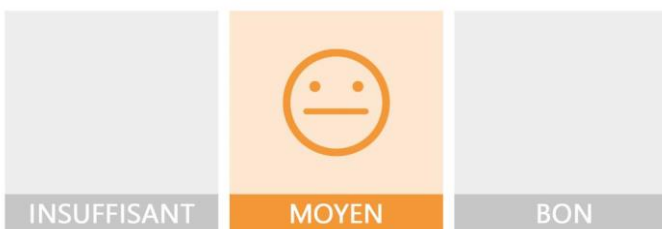
Confort d'été (hors climatisation)*

Les caractéristiques de votre logement améliorant le confort d'été :

logement traversant

fenêtres équipées de volets extérieurs

toiture isolée
