# DPE Diagnostic de performance énergétique (logement)

N° : 2344E0547088Q  
Etabli le : 20/02/2023  
Valable jusqu'au : 19/02/2033

adresse : 19 RUE GABRIEL GOUDY (N° de lot: 055101024L) 44200 NANTES

Année de construction : 1978

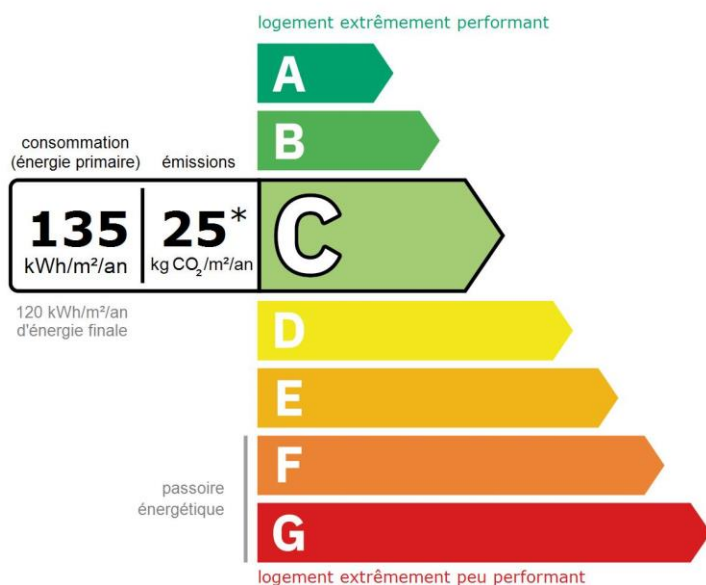
Le niveau de consommation énergétique dépend de l'isolation du logement et de la performance des équipements.  
Pour l'améliorer, voir pages 4 à 6

Ce logement émet 1 655 kg de CO<sub>2</sub> par an, soit l'équivalent de 8 575 km parcourus en voiture.
