# DPE Diagnostic de performance énergétique (logement)

N° : 2344E0547065T  
Etabli le : 20/02/2023  
Valable jusqu'au : 19/02/2033

adresse : 19 RUE GABRIEL GOUDY (N° de lot: 055101003L) 44200 NANTES

Année de construction : 1978

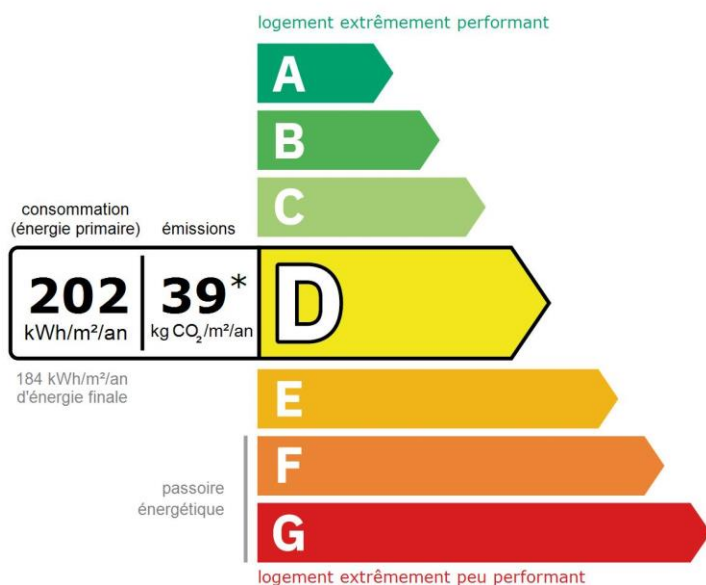
Le niveau de consommation énergétique dépend de l'isolation du logement et de la performance des équipements.  
Pour l'améliorer, voir pages 4 à 6

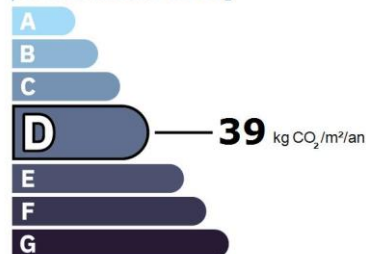
Ce logement émet 2 131 kg de CO<sub>2</sub> par an, soit l'équivalent de 11 043 km parcourus en voiture.

Le niveau d'émissions dépend principalement des types d'énergies utilisées (bois, électricité, gaz, fioul, etc.)
