DPE Diagnostic de performance énergétique (logement)

N° : 2344E0553781B
Etabli le : 20/02/2023
Valable jusqu'au : 19/02/2033

adresse : 21 RUE GABRIEL GOUDY (N° de lot: 055102027L) 44200 NANTES

Type de bien : Appartement

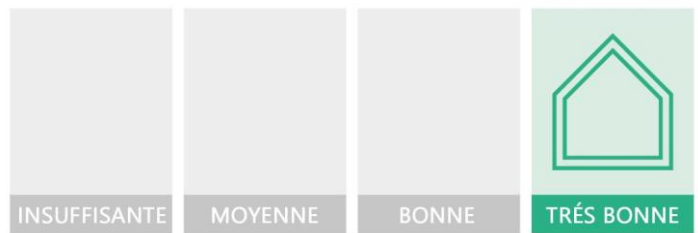
▲ Performance de l'isolation

Murs	Mur en béton banché d'épaisseur ≤ 20 cm avec isolation extérieure (10 cm) donnant sur l'extérieur Mur en béton banché d'épaisseur ≤ 20 cm avec isolation extérieure (10 cm) donnant sur des circulations avec ouverture directe sur l'extérieur	bonne

Plancher bas	Dalle béton donnant sur un local chauffé	insuffisante

Toiture/plafond	Dalle béton donnant sur un local chauffé	bonne

Portes et fenêtres	Portes-fenêtres battantes pvc, double vitrage avec lame d'argon 15 mm et volets roulants pvc Porte(s) autres opaques pleine isolée	bonne
