DPE Diagnostic de performance énergétique (logement)

N° : 2344E4032914W
Etabli le : 26/11/2023
Valable jusqu'au : 25/11/2033

adresse : 29 RUE JEAN BAPTISTE GEORGET (Bat. 01, N° de lot: 068001001L) 44100 NANTES

Type de bien : Appartement

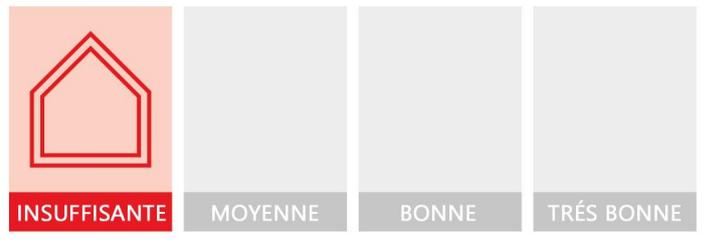
▲ Performance de l'isolation

Murs	M ISOL EXT Mur en béton banché d'épaisseur ≤ 20 cm avec isolation extérieure (12 cm) donnant sur l'extérieur / SERRE APPT 1 Mur en béton banché d'épaisseur ≤ 20 cm non isolé donnant sur un espace tampon solarisé (véranda, loggia fermée) / MCFV Mur en béton banché d'épaisseur ≤ 20 cm donnant sur un comble fortement ventilé / PC ETG Mur en béton banché d'épaisseur ≤ 20 cm non isolé donnant sur des circulations avec ouverture directe sur l'extérieur	insuffisante

Plancher bas	Dalle béton donnant sur un sous-sol non chauffé avec isolation intrinsèque ou en sous-face (9 cm)	bonne

Toiture/plafond	APPT 1/2/3/4 Dalle béton non isolée donnant sur un local chauffé APPT 1 Plafond entre solives métalliques avec ou sans remplissage donnant sur l'extérieur (terrasse)	insuffisante

Portes et fenêtres	Portes-fenêtres battantes pvc, double vitrage avec lame d'air 16 mm à isolation renforcée et volets roulants pvc / Portes-fenêtres battantes bois, simple vitrage avec volets roulants pvc / Fenêtres battantes pvc, double vitrage avec lame d'air 16 mm et volets roulants pvc / Porte(s) bois opaque pleine	insuffisante

Mur	Isolation des murs par l'extérieur. Si un ravalement de façade est prévu, effectuer une isolation par l'extérieur avec des retours d'isolants au niveau des tableaux des baies quand cela est possible. ⚠ Travaux à réaliser par la copropriété ⚠ Travaux pouvant nécessiter une autorisation d'urbanisme	$R > 4,5 \text{ m}^2 \cdot \text{K/W}$

Portes et fenêtres	Remplacer les fenêtres par des fenêtres double vitrage à isolation renforcée. Remplacer les portes par des menuiseries plus performantes. ⚠ Travaux à réaliser en lien avec la copropriété ⚠ Travaux pouvant nécessiter une autorisation d'urbanisme ⚠ Travaux à réaliser par la copropriété	$U_w = 1,3 \text{ W/m}^2 \cdot \text{K}$, $S_w = 0,42$ $U_w = 1,3 \text{ W/m}^2 \cdot \text{K}$

Plafond	Isolation des plafonds par l'extérieur. ⚠ Travaux à réaliser en lien avec la copropriété	$R > 5 \text{ m}^2 \cdot \text{K/W}$ $R > 7,5 \text{ m}^2 \cdot \text{K/W}$
