# DPE Diagnostic de performance énergétique (logement)

N° : 2344E3954501Z  
Etabli le : 21/11/2023  
Valable jusqu'au : 20/11/2033

▲ DPE réalisé à partir des données de l'immeuble  
adresse : 2 AVENUE DE NOROIT (Bat. 02, N° de lot: 068002008L) 44100  
**NANTES**  
Type de bien : Appartement  
Année de construction : 1983  
Surface habitable : **70,46 m²**  
propriétaire : NMH - Nantes Metropole Habitat - (NMH) Metropole Habitat Siège  
Nantes

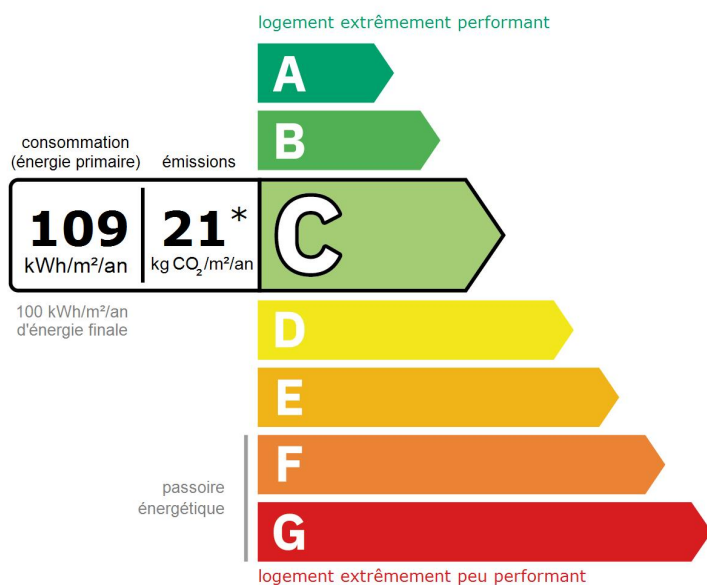
## Performance énergétique et climatique

Le niveau de consommation énergétique dépend de l'isolation du logement et de la performance des équipements.  
Pour l'améliorer, voir pages 4 à 6

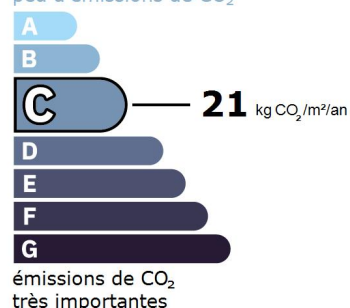
Ce logement émet 1 537 kg de CO<sub>2</sub> par an, soit l'équivalent de 7 963 km parcourus en voiture.  
Le niveau d'émissions dépend principalement des types d'énergies utilisées (bois, électricité, gaz, fioul, etc.)

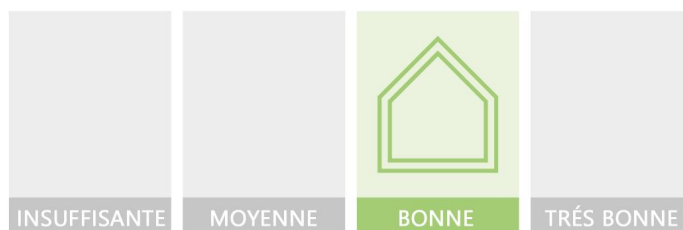
### ▲ Performance de l'isolation

| | description | isolation |
|---|---|---|
| <b>Murs</b> | M ISOL EXT Mur en béton banché d'épaisseur $\leq 20$ cm avec isolation extérieure (12 cm) donnant sur l'extérieur<br>SERRE APPT 3/8/13 Mur en béton banché d'épaisseur $\leq 20$ cm non isolé donnant sur un espace tampon solarisé (véranda, loggia fermée)<br>Mur en béton banché d'épaisseur $\leq 20$ cm non isolé donnant sur des circulations avec ouverture directe sur l'extérieur | insuffisante |
| <b>Plancher bas</b> | APPT 5/6/7/8/9 Dalle béton donnant sur un local chauffé | moyenne |
| <b>Toiture/plafond</b> | APPT 5/6/7/8/9 Dalle béton non isolée donnant sur un local chauffé | insuffisante |
| <b>Portes et fenêtres</b> | Fenêtres battantes pvc, double vitrage avec lame d'air 16 mm à isolation renforcée et volets roulants pvc / Portes-fenêtres fixes bois, simple vitrage sans protection solaire / Portes-fenêtres battantes bois, simple vitrage sans protection solaire / Fenêtres battantes pvc, double vitrage avec lame d'air 16 mm et volets roulants pvc / Porte(s) métal avec moins de 30% de double vitrage | insuffisante |

| Lot | Description | Performance recommandée |
|---|---|---|
| <b>Mur</b> | Isolation des murs par l'extérieur.<br>Si un ravalement de façade est prévu, effectuer une isolation par l'extérieur avec des retours d'isolants au niveau des tableaux des baies quand cela est possible.<br><br>⚠ Travaux à réaliser par la copropriété<br>⚠ Travaux pouvant nécessiter une autorisation d'urbanisme | $R > 4,5 \text{ m}^2.\text{K/W}$ |
| <b>Plafond</b> | Isolation des plafonds par l'extérieur.<br>⚠ Travaux à réaliser en lien avec la copropriété | $R > 5 \text{ m}^2.\text{K/W}$<br>$R > 7,5 \text{ m}^2.\text{K/W}$ |
| <b>Plancher</b> | Isolation des planchers en sous face.<br>⚠ Travaux à réaliser en lien avec la copropriété | $R > 3,5 \text{ m}^2.\text{K/W}$ |
