DPE Diagnostic de performance énergétique (logement)

N° : 2344E3806796A
Etabli le : 09/11/2023
Valable jusqu'au : 08/11/2033

adresse : **2 RUE DU POULIGUEN (Bat. 8, N° de lot: 051008029L) 44300 NANTES**

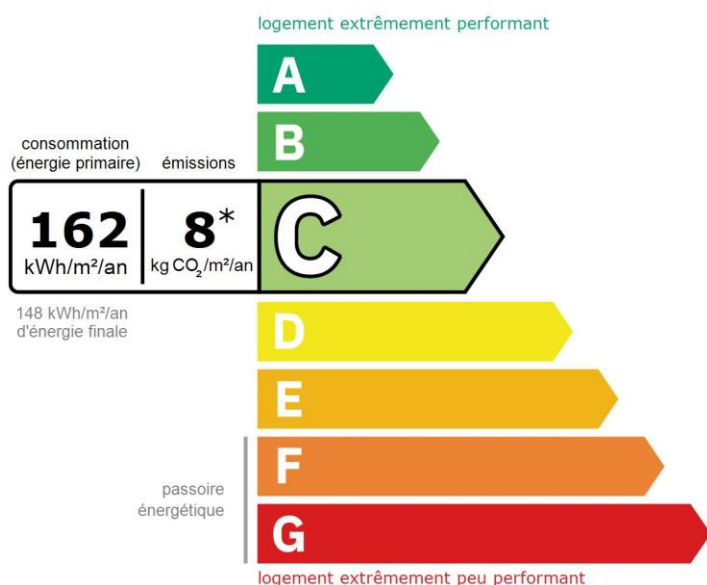
Performance énergétique et climatique

Le niveau de consommation énergétique dépend de l'isolation du logement et de la performance des équipements.
Pour l'améliorer, voir pages 4 à 6

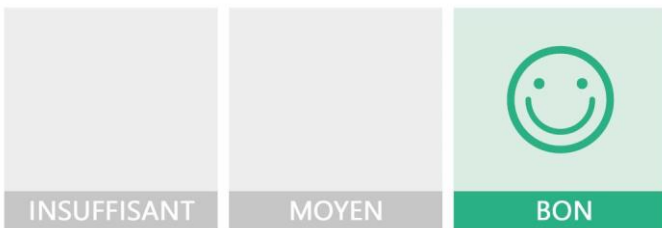
Confort d'été (hors climatisation)*

Les caractéristiques de votre logement améliorant le confort d'été :

bonne inertie du logement

logement traversant

fenêtres équipées de volets extérieurs

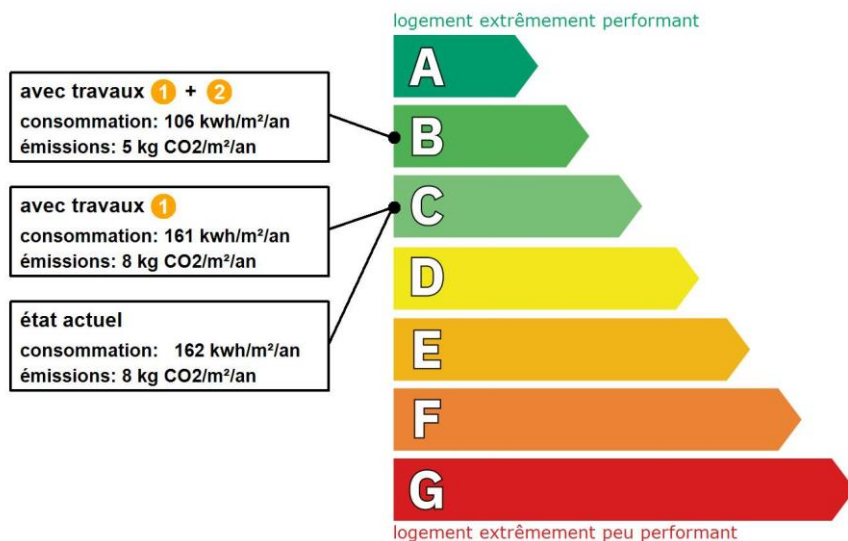
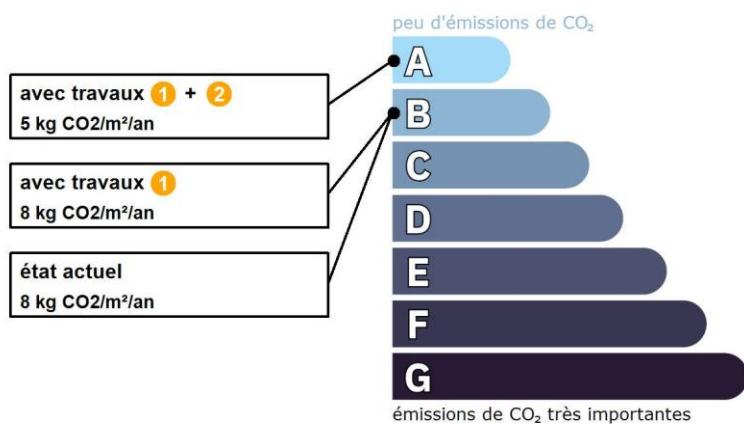
Évolution de la performance après travaux

Dont émissions de gaz à effet de serre

Plafond	Isolation des plafonds par l'extérieur. ▲ Travaux à réaliser en lien avec la copropriété	$R > 5 \text{ m}^2 \cdot \text{K/W}$

Chauffage	Mettre à jour le système d'intermittence / régulation (programmateur, robinets thermostatique, isolation réseau)

Eau chaude sanitaire	Système actualisé en même temps que le chauffage ▲ Travaux à réaliser par la copropriété

Portes et fenêtres	Remplacer les fenêtres par des fenêtres double vitrage à isolation renforcée. ▲ Travaux à réaliser en lien avec la copropriété ▲ Travaux pouvant nécessiter une autorisation d'urbanisme	$U_w = 1,3 \text{ W/m}^2 \cdot \text{K}$, $S_w = 0,42$

Mur	Isolation des murs par l'extérieur. Si un ravalement de façade est prévu, effectuer une isolation par l'extérieur avec des retours d'isolants au niveau des tableaux des baies quand cela est possible. ▲ Travaux à réaliser par la copropriété ▲ Travaux pouvant nécessiter une autorisation d'urbanisme	$R > 4,5 \text{ m}^2 \cdot \text{K/W}$

Eau chaude sanitaire	Mettre en place un système Solaire ▲ Travaux à réaliser par la copropriété
