DPE Diagnostic de performance énergétique (logement)

N° : 2344E3806808M
Etabli le : 09/11/2023
Valable jusqu'au : 08/11/2033

adresse : **2 RUE DU POULIGUEN (Bat. 8, N° de lot: 051008031L) 44300 NANTES**

propriétaire : NMH - Nantes Metropole Habitat - (NMH) Metropole Habitat Siège Nantes

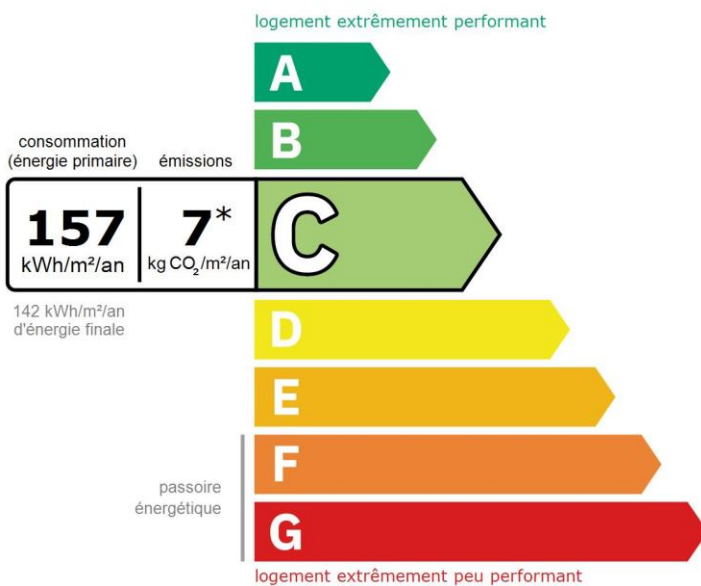
Performance énergétique et climatique

Le niveau de consommation énergétique dépend de l'isolation du logement et de la performance des équipements.
Pour l'améliorer, voir pages 4 à 6

Ce logement émet 544 kg de CO₂ par an, soit l'équivalent de 2 821 km parcourus en voiture.
