DPE Diagnostic de performance énergétique (logement)

N° : 2344E0516218I
Etabli le : 16/02/2023
Valable jusqu'au : 15/02/2033

adresse : **22 BOULEVARD CLOVIS CONSTANT (N° de lot: 017009006L) 44100 Nantes (France)**

Type de bien : Appartement
Année de construction : 1956
Surface habitable : **72,39 m²**

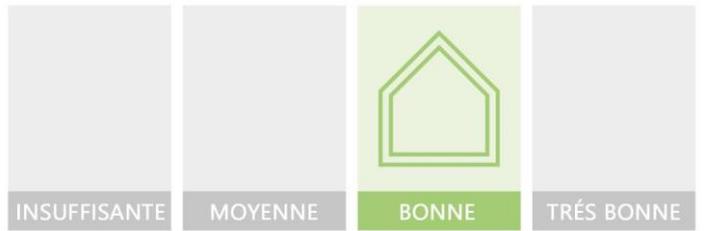
▲ Performance de l'isolation

Murs	<p>Mur en béton banché d'épaisseur ≤ 20 cm avec un doublage rapporté avec isolation extérieure (10 cm) donnant sur l'extérieur</p> <p>Mur en béton banché d'épaisseur ≤ 20 cm avec un doublage rapporté non isolé donnant sur un local chauffé</p> <p>PC Mur en béton banché d'épaisseur ≤ 20 cm non isolé donnant sur des circulations avec ouverture directe sur l'extérieur</p> <p>LOGGIA EST Mur en béton banché d'épaisseur ≤ 20 cm non isolé donnant sur d'autres dépendances</p> <p>LOGGIA OUEST Mur en béton banché d'épaisseur ≤ 20 cm non isolé donnant sur d'autres dépendances</p>	insuffisante

Plancher bas	<p>Dalle béton donnant sur un sous-sol non chauffé avec isolation intrinsèque ou en sous-face (6 cm)</p> <p>Dalle béton donnant sur des circulations avec ouverture directe sur l'extérieur avec isolation intrinsèque ou en sous-face (1,5 cm)</p> <p>Dalle béton donnant sur un bâtiment ou local à usage autre que d'habitation</p> <p>Dalle béton non isolée donnant sur un local chauffé</p>	insuffisante

Toiture/plafond	<p>Dalle béton non isolée donnant sur un local chauffé</p> <p>Plafond sous solives bois donnant sur un comble fortement ventilé avec isolation extérieure (35 cm)</p>	très bonne

Portes et fenêtres	<p>Fenêtres battantes pvc, double vitrage avec lame d'air 10 mm sans protection solaire</p> <p>Fenêtres battantes pvc, double vitrage avec lame d'air 10 mm et volets roulants pvc</p> <p>Fenêtres battantes pvc, double vitrage avec lame d'air 8 mm et volets roulants pvc</p> <p>Portes-fenêtres battantes pvc, double vitrage avec lame d'air 10 mm et volets roulants pvc</p>	moyenne
