Ce document vous permet de savoir si votre logement est économe en énergie et préserve le climat. Il vous donne également des pistes pour améliorer ses performances et réduire vos factures. Pour en savoir plus : <https://www.ecologie.gouv.fr/diagnostic-performance-energetique-dpe>

## ▲ DPE réalisé à partir des données de l'immeuble

adresse : **22 BOULEVARD CLOVIS CONSTANT (N° de lot: 017009008L) 44100 Nantes (France)**

## Performance énergétique et climatique

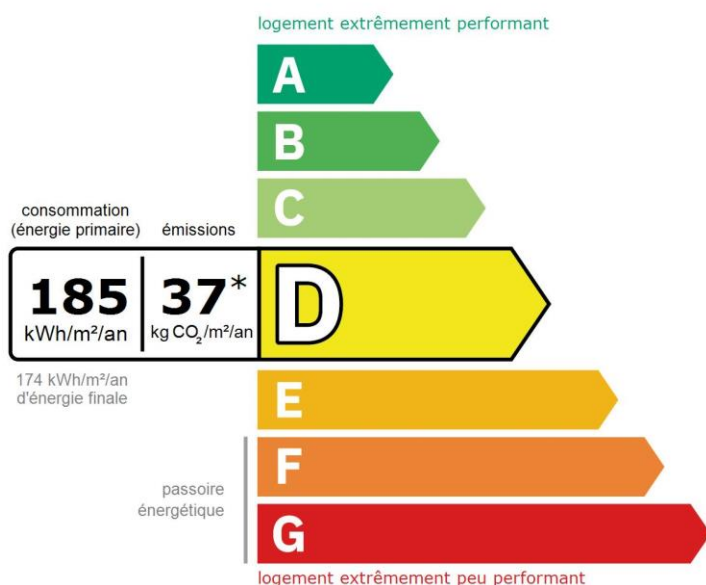
Le niveau de consommation énergétique dépend de l'isolation du logement et de la performance des équipements.  
Pour l'améliorer, voir pages 4 à 6

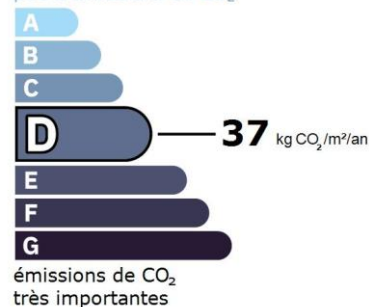
Ce logement émet 2 718 kg de CO<sub>2</sub> par an, soit l'équivalent de 14 084 km parcourus en voiture.

Le niveau d'émissions dépend principalement des types d'énergies utilisées (bois, électricité, gaz, fioul, etc.)
