# DPE Diagnostic de performance énergétique (logement)

N° : 2344E0660539D  
Etabli le : 28/02/2023  
Valable jusqu'au : 27/02/2033

adresse : **24-26 BOULEVARD CLOVIS CONSTANT (N° de lot: 017010013L)**  
**44100 Nantes (France)**

Type de bien : Appartement

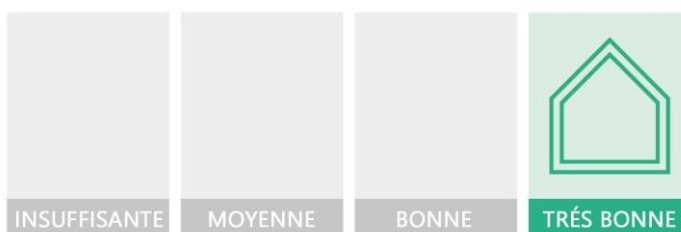
### ▲ Performance de l'isolation

| | description | isolation |
|---|---|---|
| <b>Murs</b> | <p>Mur en béton banché d'épaisseur 25 cm avec un doublage rapporté avec isolation extérieure (10 cm) donnant sur l'extérieur</p> <p>Mur en béton banché d'épaisseur 25 cm avec un doublage rapporté non isolé donnant sur un local chauffé</p> <p>PC 24 Mur en béton banché d'épaisseur <math>\leq 20</math> cm non isolé donnant sur des circulations avec ouverture directe sur l'extérieur</p> <p>PC 26 Mur en béton banché d'épaisseur <math>\leq 20</math> cm non isolé donnant sur des circulations avec ouverture directe sur l'extérieur</p> <p>LOGGIA 24 EST Mur en béton banché d'épaisseur <math>\leq 20</math> cm non isolé donnant sur d'autres dépendances</p> <p>LOGGIA 24 OUEST Mur en béton banché d'épaisseur <math>\leq 20</math> cm non isolé donnant sur d'autres dépendances</p> <p>LOGGIA 26 EST Mur en béton banché d'épaisseur <math>\leq 20</math> cm non isolé donnant sur d'autres dépendances</p> <p>LOGGIA 26 OUEST Mur en béton banché d'épaisseur <math>\leq 20</math> cm non isolé donnant sur d'autres dépendances</p> | <b>insuffisante</b> |
| <b>Plancher bas</b> | <p>Dalle béton donnant sur un sous-sol non chauffé avec isolation intrinsèque ou en sous-face (6 cm)</p> <p>Dalle béton donnant sur l'extérieur</p> <p>Dalle béton donnant sur des circulations avec ouverture directe sur l'extérieur avec isolation intrinsèque ou en sous-face (1,5 cm)</p> <p>Dalle béton donnant sur un bâtiment ou local à usage autre que d'habitation</p> <p>Dalle béton non isolée donnant sur un local chauffé</p> | <b>insuffisante</b> |
| <b>Toiture/plafond</b> | <p>Dalle béton non isolée donnant sur un local chauffé</p> <p>Plafond sous solives bois donnant sur un comble fortement ventilé avec isolation extérieure (35 cm)</p> | <b>très bonne</b> |
| <b>Portes et fenêtres</b> | <p>Fenêtres battantes pvc, double vitrage avec lame d'air 10 mm sans protection solaire</p> <p>Fenêtres battantes pvc, double vitrage avec lame d'air 10 mm et volets roulants pvc</p> <p>Fenêtres battantes pvc, double vitrage avec lame d'air 8 mm et volets roulants pvc</p> <p>Portes-fenêtres battantes pvc, double vitrage avec lame d'air 10 mm et volets roulants pvc</p> | <b>moyenne</b> |

Isolation des planchers en sous face.  
⚠ Travaux à réaliser en lien avec la copropriété

$R > 3,5 \text{ m}^2 \cdot \text{K/W}$
