DPE Diagnostic de performance énergétique (logement)

N° : 2344E0660536A
Etabli le : 28/02/2023
Valable jusqu'au : 27/02/2033

adresse : **24-26 BOULEVARD CLOVIS CONSTANT (N° de lot: 017010011B)**
44100 Nantes (France)

Type de bien : Appartement
Année de construction : 1956
Surface habitable : **59,09 m²**

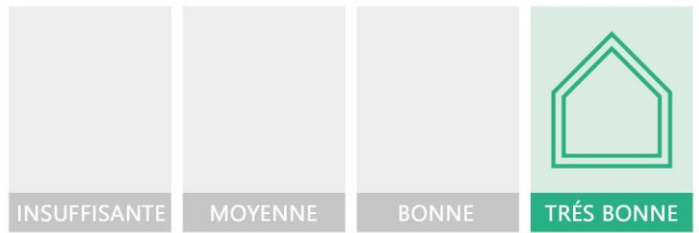
▲ Performance de l'isolation

Murs	<p>Mur en béton banché d'épaisseur 25 cm avec un doublage rapporté avec isolation extérieure (10 cm) donnant sur l'extérieur</p> <p>Mur en béton banché d'épaisseur 25 cm avec un doublage rapporté non isolé donnant sur un local chauffé</p> <p>PC 24 Mur en béton banché d'épaisseur ≤ 20 cm non isolé donnant sur des circulations avec ouverture directe sur l'extérieur</p> <p>PC 26 Mur en béton banché d'épaisseur ≤ 20 cm non isolé donnant sur des circulations avec ouverture directe sur l'extérieur</p> <p>LOGGIA 24 EST Mur en béton banché d'épaisseur ≤ 20 cm non isolé donnant sur d'autres dépendances</p> <p>LOGGIA 24 OUEST Mur en béton banché d'épaisseur ≤ 20 cm non isolé donnant sur d'autres dépendances</p> <p>LOGGIA 26 EST Mur en béton banché d'épaisseur ≤ 20 cm non isolé donnant sur d'autres dépendances</p> <p>LOGGIA 26 OUEST Mur en béton banché d'épaisseur ≤ 20 cm non isolé donnant sur d'autres dépendances</p>	insuffisante

Plancher bas	<p>Dalle béton donnant sur un sous-sol non chauffé avec isolation intrinsèque ou en sous-face (6 cm)</p> <p>Dalle béton donnant sur l'extérieur</p> <p>Dalle béton donnant sur des circulations avec ouverture directe sur l'extérieur avec isolation intrinsèque ou en sous-face (1,5 cm)</p> <p>Dalle béton donnant sur un bâtiment ou local à usage autre que d'habitation</p> <p>Dalle béton non isolée donnant sur un local chauffé</p>	insuffisante

Toiture/plafond	<p>Dalle béton non isolée donnant sur un local chauffé</p> <p>Plafond sous solives bois donnant sur un comble fortement ventilé avec isolation extérieure (35 cm)</p>	très bonne

Portes et fenêtres	<p>Fenêtres battantes pvc, double vitrage avec lame d'air 10 mm sans protection solaire</p> <p>Fenêtres battantes pvc, double vitrage avec lame d'air 10 mm et volets roulants pvc</p> <p>Fenêtres battantes pvc, double vitrage avec lame d'air 8 mm et volets roulants pvc</p> <p>Portes-fenêtres battantes pvc, double vitrage avec lame d'air 10 mm et volets roulants pvc</p>	moyenne
