▲ DPE réalisé à partir des données de l'immeuble

adresse : **24-26 BOULEVARD CLOVIS CONSTANT (N° de lot: 017010014L)**
44100 Nantes (France)

Type de bien : Appartement
Année de construction : 1956
Surface habitable : **76,61 m²**

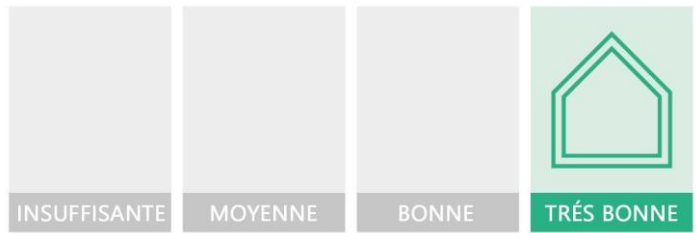
▲ Performance de l'isolation

Murs	<p>Mur en béton banché d'épaisseur 25 cm avec un doublage rapporté avec isolation extérieure (10 cm) donnant sur l'extérieur</p> <p>Mur en béton banché d'épaisseur 25 cm avec un doublage rapporté non isolé donnant sur un local chauffé</p> <p>PC 24 Mur en béton banché d'épaisseur ≤ 20 cm non isolé donnant sur des circulations avec ouverture directe sur l'extérieur</p> <p>PC 26 Mur en béton banché d'épaisseur ≤ 20 cm non isolé donnant sur des circulations avec ouverture directe sur l'extérieur</p> <p>LOGGIA 24 EST Mur en béton banché d'épaisseur ≤ 20 cm non isolé donnant sur d'autres dépendances</p> <p>LOGGIA 24 OUEST Mur en béton banché d'épaisseur ≤ 20 cm non isolé donnant sur d'autres dépendances</p> <p>LOGGIA 26 EST Mur en béton banché d'épaisseur ≤ 20 cm non isolé donnant sur d'autres dépendances</p> <p>LOGGIA 26 OUEST Mur en béton banché d'épaisseur ≤ 20 cm non isolé donnant sur d'autres dépendances</p>	insuffisante

Plancher bas	<p>Dalle béton donnant sur un sous-sol non chauffé avec isolation intrinsèque ou en sous-face (6 cm)</p> <p>Dalle béton donnant sur l'extérieur</p> <p>Dalle béton donnant sur des circulations avec ouverture directe sur l'extérieur avec isolation intrinsèque ou en sous-face (1,5 cm)</p> <p>Dalle béton donnant sur un bâtiment ou local à usage autre que d'habitation</p> <p>Dalle béton non isolée donnant sur un local chauffé</p>	insuffisante

Toiture/plafond	<p>Dalle béton non isolée donnant sur un local chauffé</p> <p>Plafond sous solives bois donnant sur un comble fortement ventilé avec isolation extérieure (35 cm)</p>	très bonne

Portes et fenêtres	<p>Fenêtres battantes pvc, double vitrage avec lame d'air 10 mm sans protection solaire</p> <p>Fenêtres battantes pvc, double vitrage avec lame d'air 10 mm et volets roulants pvc</p> <p>Fenêtres battantes pvc, double vitrage avec lame d'air 8 mm et volets roulants pvc</p> <p>Portes-fenêtres battantes pvc, double vitrage avec lame d'air 10 mm et volets roulants pvc</p>	moyenne
