# DPE Diagnostic de performance énergétique (logement)

N° : 2444E2408748Z  
Etabli le : 03/07/2024  
Valable jusqu'au : 02/07/2034

▲ DPE réalisé à partir des données de l'immeuble  
adresse : 27-29-31 Boulevard Louis Millet (N° de lot: 005202001L) 44300  
**NANTES**  
Type de bien : Appartement  
Année de construction : 1995  
Surface habitable : **66,84 m²**  
propriétaire : NMH - Nantes Metropole Habitat - (NMH) Metropole Habitat Siège  
Nantes

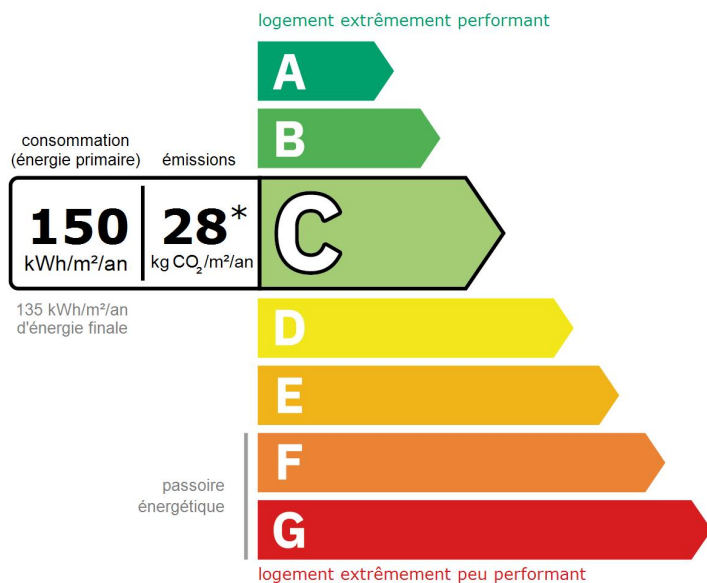
## Performance énergétique et climatique

Le niveau de consommation énergétique dépend de l'isolation du logement et de la performance des équipements.  
Pour l'améliorer, voir pages 4 à 6

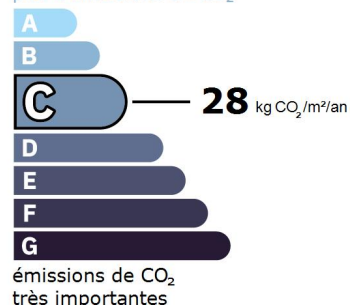
Ce logement émet 1 923 kg de CO<sub>2</sub> par an, soit l'équivalent de 9 965 km parcourus en voiture.  
Le niveau d'émissions dépend principalement des types d'énergies utilisées (bois, électricité, gaz, fioul, etc.)
