▲ DPE réalisé à partir des données de l'immeuble  
adresse : 27-29-31 Boulevard Louis Millet (N° de lot: 005202006L) 44300  
**NANTES**  
Type de bien : Appartement  
Année de construction : 1995  
Surface habitable : **70,46 m²**  
propriétaire : NMH - Nantes Metropole Habitat - (NMH) Metropole Habitat Siège  
Nantes

## Performance énergétique et climatique

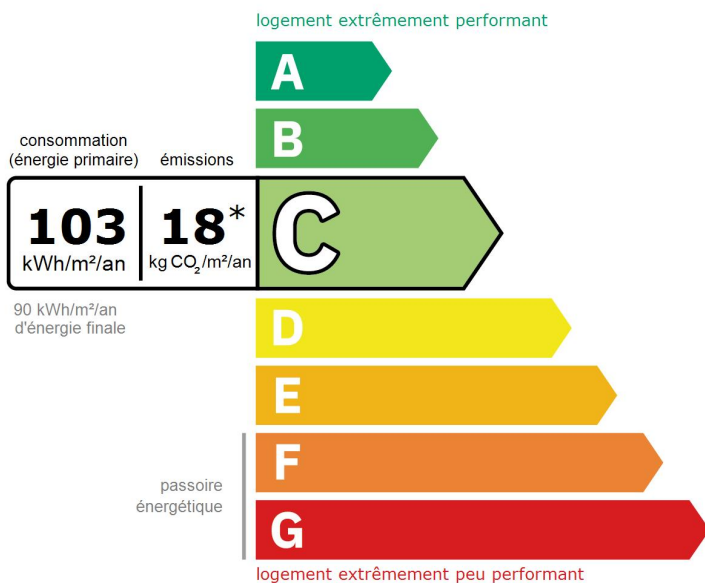
Le niveau de consommation énergétique dépend de l'isolation du logement et de la performance des équipements.  
Pour l'améliorer, voir pages 4 à 6

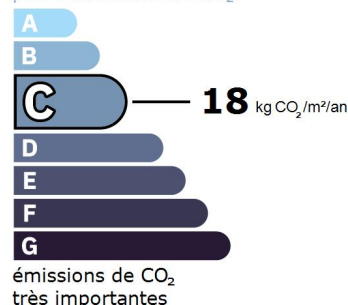
\* Dont émissions de gaz à effet de serre

peu d'émissions de CO<sub>2</sub>

Ce logement émet 1 333 kg de CO<sub>2</sub> par an, soit l'équivalent de 6 906 km parcourus en voiture.  
Le niveau d'émissions dépend principalement des types d'énergies utilisées (bois, électricité, gaz, fioul, etc.)

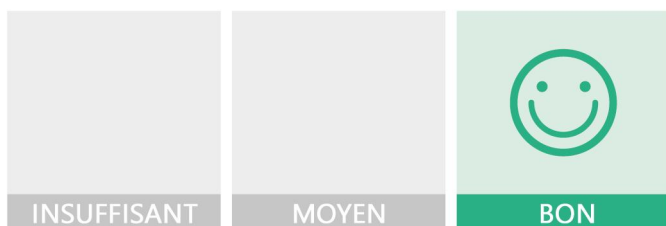
### Confort d'été (hors climatisation)\*

Les caractéristiques de votre logement améliorant le confort d'été :

bonne inertie du logement

logement traversant

fenêtres équipées de volets extérieurs
