DPE Diagnostic de performance énergétique (logement)

N° : 2444E2408820T
Etabli le : 03/07/2024
Valable jusqu'au : 02/07/2034

adresse : 27-29-31 Boulevard Louis Millet (N° de lot: 005202015L) 44300 NANTES

Type de bien : Appartement

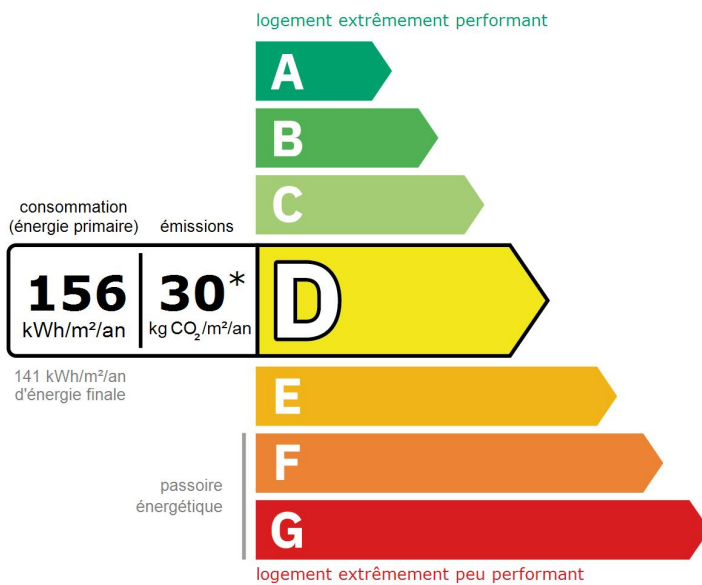
Performance énergétique et climatique

Le niveau de consommation énergétique dépend de l'isolation du logement et de la performance des équipements. Pour l'améliorer, voir pages 4 à 6

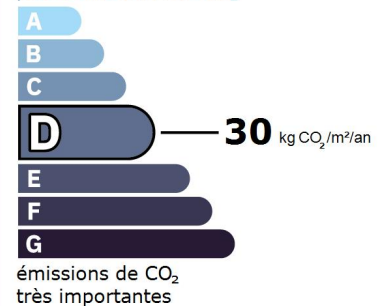
Ce logement émet 1 509 kg de CO₂ par an, soit l'équivalent de 7 820 km parcourus en voiture. Le niveau d'émissions dépend principalement des types d'énergies utilisées (bois, électricité, gaz, fioul, etc.)
