# DPE Diagnostic de performance énergétique (logement)

N° : 2444E2408925U  
Etabli le : 03/07/2024  
Valable jusqu'au : 02/07/2034

▲ DPE réalisé à partir des données de l'immeuble  
adresse : 27-29-31 Boulevard Louis Millet (N° de lot: 005202033L) 44300  
**NANTES**  
Type de bien : Appartement  
Année de construction : 1995  
Surface habitable : **52,63 m²**  
propriétaire : NMH - Nantes Metropole Habitat - (NMH) Metropole Habitat Siège  
Nantes

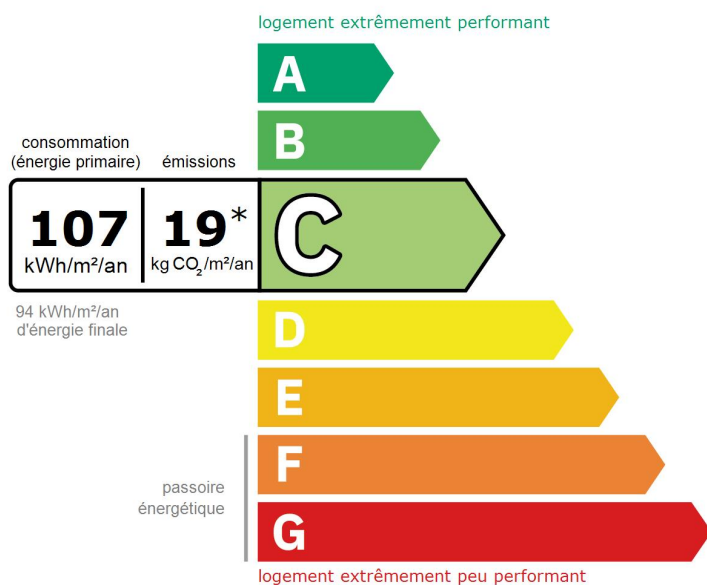
## Performance énergétique et climatique

Le niveau de consommation énergétique dépend de l'isolation du logement et de la performance des équipements.  
Pour l'améliorer, voir pages 4 à 6

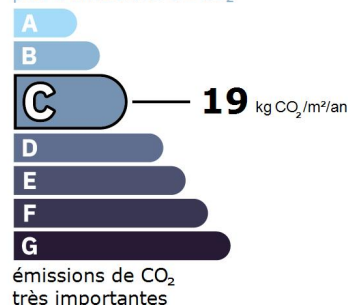
Ce logement émet 1 048 kg de CO<sub>2</sub> par an, soit l'équivalent de 5 428 km parcourus en voiture.  
Le niveau d'émissions dépend principalement des types d'énergies utilisées (bois, électricité, gaz, fioul, etc.)
