DPE Diagnostic de performance énergétique (logement)

N° : 2444E2408939I
Etabli le : 03/07/2024
Valable jusqu'au : 02/07/2034

adresse : 27-29-31 Boulevard Louis Millet (N° de lot: 005202034L) 44300 NANTES

Type de bien : Appartement

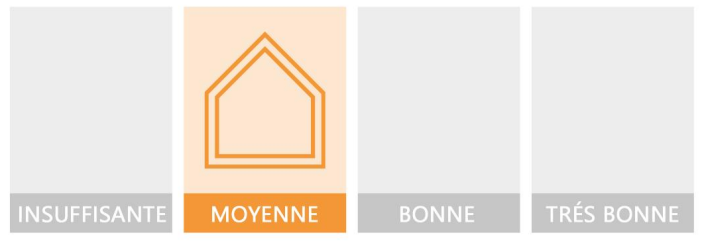
▲ Performance de l'isolation

Murs	Mur en béton banché d'épaisseur ≤ 20 cm donnant sur l'extérieur / 31 PC Mur en béton banché d'épaisseur 25 cm donnant sur des circulations avec ouverture directe sur l'extérieur / 31 Escalier Mur en béton banché d'épaisseur 25 cm donnant sur des circulations sans ouverture directe sur l'extérieur / 31 LNCNAC Mur en béton banché d'épaisseur ≤ 20 cm donnant sur un local non chauffé non accessible	moyenne

Plancher bas	27/29/31 ETG 2 Dalle béton non isolée donnant sur un local chauffé	moyenne

Toiture/plafond	ETG2 27/29/31 Dalle béton non isolée donnant sur un local chauffé	insuffisante

Portes et fenêtres	Portes-fenêtres battantes pvc, double vitrage avec lame d'air 12 mm et volets roulants pvc / Fenêtres battantes pvc, double vitrage avec lame d'air 6 mm et volets roulants pvc / Portes-fenêtres battantes pvc, double vitrage avec lame d'air 6 mm et volets roulants pvc / Porte(s) autres opaque pleine isolée	moyenne

Mur	Isolation des murs par l'extérieur avec un isolant en polystyrène expansé calé-chevillé Finition par fourniture et application d'un enduit minéral projeté finition grattée. Si un ravalement de façade est prévu, effectuer une isolation par l'extérieur avec des retours d'isolants au niveau des tableaux des baies quand cela est possible. Surface à traiter : 90 m ² ▲ Travaux à réaliser par la copropriété ▲ Travaux pouvant nécessiter une autorisation d'urbanisme	R > 4,5 m ² .K/W

Plancher	Isolation des planchers en sous face. ▲ Travaux à réaliser en lien avec la copropriété	R > 3,5 m ² .K/W

Plafond	Isolation des plafonds par l'extérieur avec des isolants de type laine de verre soufflée. Avant d'isoler un plafond, vérifier qu'il ne présente aucune trace d'humidité. Surface à traiter : 116 m ² Isolation des plafonds par l'extérieur. ▲ Travaux à réaliser en lien avec la copropriété	R > 7,5 m ² .K/W R > 5 m ² .K/W
