## ▲ DPE réalisé à partir des données de l'immeuble

adresse : 27-29-31 Boulevard Louis Millet (N° de lot: 005202016L) 44300 NANTES

Type de bien : Appartement

Année de construction : 1995

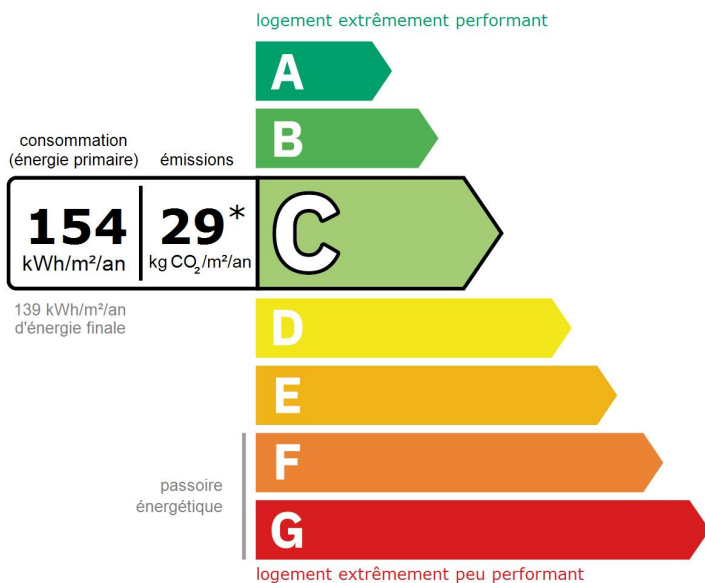
## Performance énergétique et climatique

Le niveau de consommation énergétique dépend de l'isolation du logement et de la performance des équipements.  
Pour l'améliorer, voir pages 4 à 6

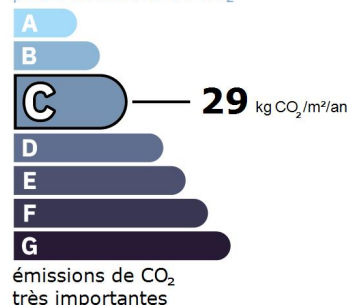
Ce logement émet 1 914 kg de CO<sub>2</sub> par an, soit l'équivalent de 9 916 km parcourus en voiture.  
Le niveau d'émissions dépend principalement des types d'énergies utilisées (bois, électricité, gaz, fioul, etc.)
