# DPE Diagnostic de performance énergétique (logement)

N° : 2444E2408831E  
Etabli le : 03/07/2024  
Valable jusqu'au : 02/07/2034

## ▲ DPE réalisé à partir des données de l'immeuble

adresse : 27-29-31 Boulevard Louis Millet (N° de lot: 005202017L) 44300 NANTES

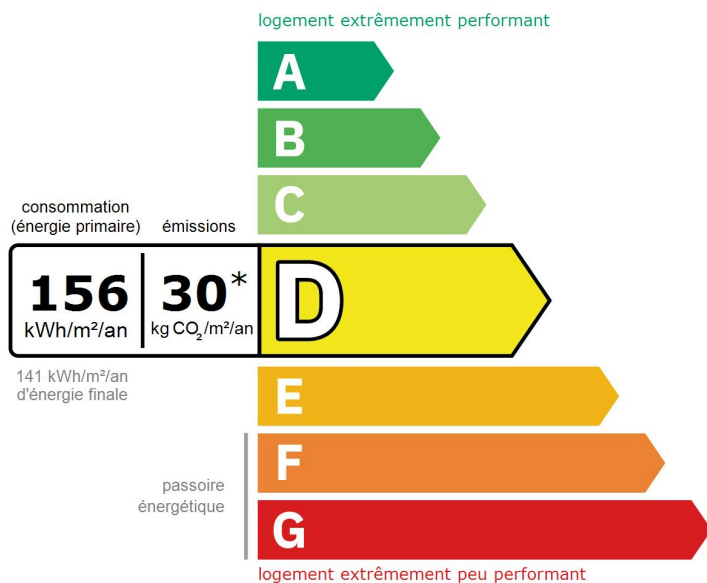
## Performance énergétique et climatique

Le niveau de consommation énergétique dépend de l'isolation du logement et de la performance des équipements.  
Pour l'améliorer, voir pages 4 à 6

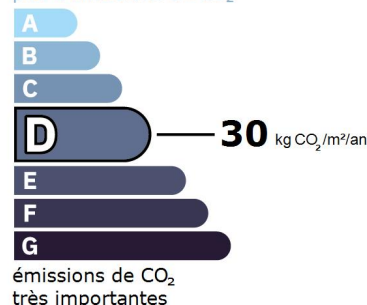
Ce logement émet 2 101 kg de CO<sub>2</sub> par an, soit l'équivalent de 10 885 km parcourus en voiture.  
Le niveau d'émissions dépend principalement des types d'énergies utilisées (bois, électricité, gaz, fioul, etc.)

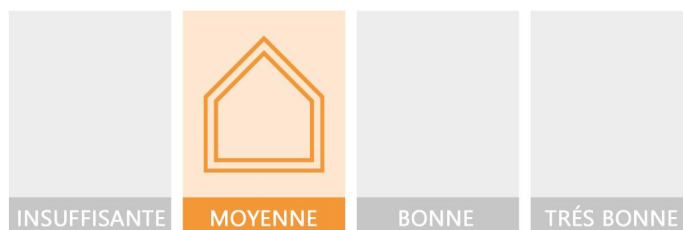
### ▲ Performance de l'isolation

| | description | isolation |
|---|---|---|
| <b>Murs</b> | Mur en béton banché d'épaisseur $\leq 20$ cm donnant sur l'extérieur / 29 PC RDC APPT 16/17 Mur en béton banché d'épaisseur 25 cm donnant sur des circulations sans ouverture directe sur l'extérieur / 29 APPT 17 Mur en béton banché d'épaisseur $\leq 20$ cm donnant sur un bâtiment ou local à usage autre que d'habitation / 29 APPT 17 MUR SUR LP DU 31 Mur en blocs de béton creux d'épaisseur $\leq 20$ cm donnant sur d'autres dépendances / 29 APPT 17 MUR LNCNAC DU 31 Mur en blocs de béton creux d'épaisseur $\leq 20$ cm donnant sur un local non chauffé non accessible | moyenne |
| <b>Plancher bas</b> | 29 RDC Dalle béton donnant sur un terre-plein | moyenne |
| <b>Toiture/plafond</b> | RDC 27/29/31 Dalle béton non isolée donnant sur un local chauffé | insuffisante |
| <b>Portes et fenêtres</b> | Fenêtres battantes pvc, double vitrage avec lame d'air 12 mm et volets roulants pvc<br>Fenêtres battantes pvc, double vitrage avec lame d'air 6 mm et volets roulants aluminium<br>Porte(s) autres opaque pleine isolée | moyenne |

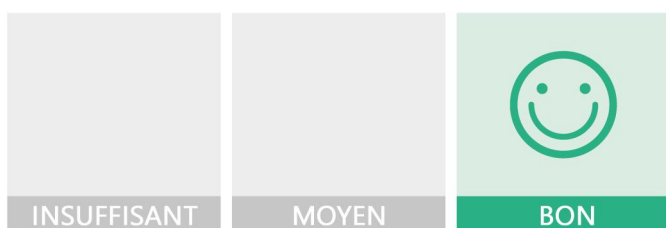
### Confort d'été (hors climatisation)\*

Les caractéristiques de votre logement améliorant le confort d'été :

bonne inertie du logement

logement traversant

fenêtres équipées de volets extérieurs
