# DPE Diagnostic de performance énergétique (logement)

N° : 2444E2408865M  
Etabli le : 03/07/2024  
Valable jusqu'au : 02/07/2034

▲ DPE réalisé à partir des données de l'immeuble  
adresse : 27-29-31 Boulevard Louis Millet (N° de lot: 005202022L) 44300  
**NANTES**  
Type de bien : Appartement  
Année de construction : 1995  
Surface habitable : **102,59 m²**  
propriétaire : NMH - Nantes Metropole Habitat - (NMH) Metropole Habitat Siège  
Nantes

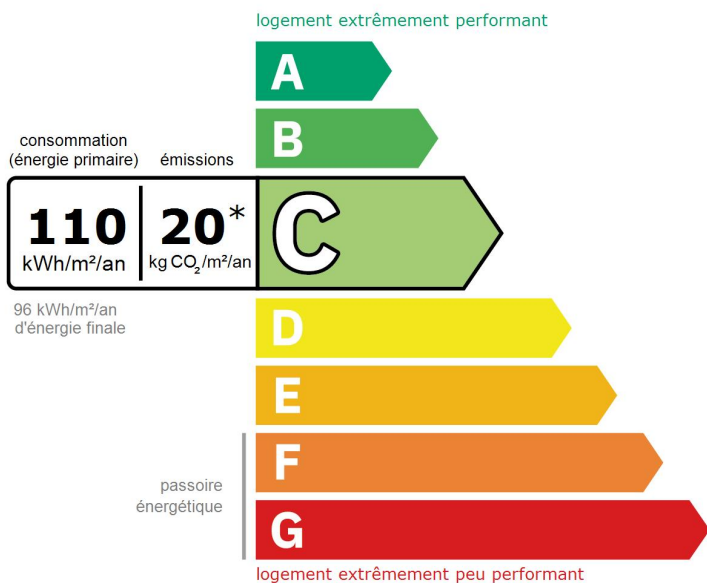
## Performance énergétique et climatique

Le niveau de consommation énergétique dépend de l'isolation du logement et de la performance des équipements.  
Pour l'améliorer, voir pages 4 à 6

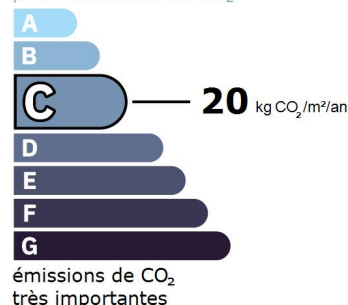
Ce logement émet 2 082 kg de CO<sub>2</sub> par an, soit l'équivalent de 10 787 km parcourus en voiture.  
Le niveau d'émissions dépend principalement des types d'énergies utilisées (bois, électricité, gaz, fioul, etc.)
