▲ DPE réalisé à partir des données de l'immeuble  
adresse : 27-29-31 Boulevard Louis Millet (N° de lot: 005202028L) 44300  
**NANTES**  
Type de bien : Appartement  
Année de construction : 1995  
Surface habitable : **66,3 m²**  
propriétaire : NMH - Nantes Metropole Habitat - (NMH) Metropole Habitat Siège  
Nantes

## Performance énergétique et climatique

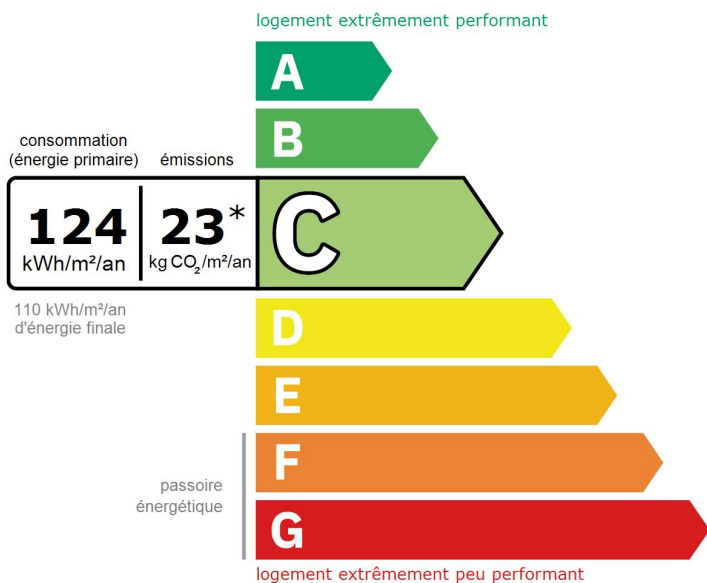
Le niveau de consommation énergétique dépend de l'isolation du logement et de la performance des équipements.  
Pour l'améliorer, voir pages 4 à 6

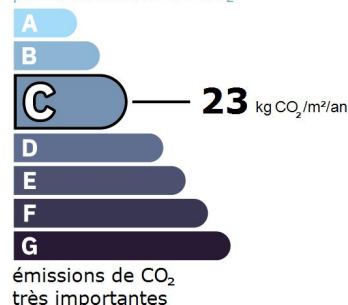
\* Dont émissions de gaz à effet de serre

Ce logement émet 1 551 kg de CO<sub>2</sub> par an, soit l'équivalent de 8 038 km parcourus en voiture.  
Le niveau d'émissions dépend principalement des types d'énergies utilisées (bois, électricité, gaz, fioul, etc.)

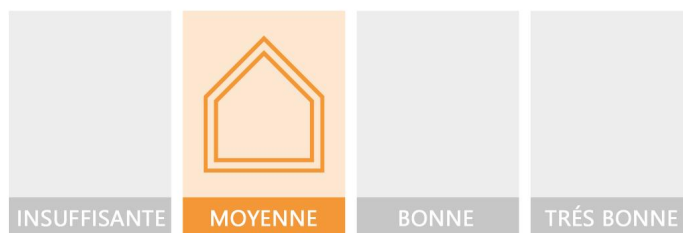
### ▲ Performance de l'isolation

| | description | isolation |
|---|---|---|
| <b>Murs</b> | Mur en béton banché d'épaisseur $\leq 20$ cm donnant sur l'extérieur<br>29 PC ETG 18 AU 29 Mur en béton banché d'épaisseur 25 cm donnant sur des circulations sans ouverture directe sur l'extérieur | moyenne |
| <b>Plancher bas</b> | 27/29/31 ETG 3 Dalle béton non isolée donnant sur un local chauffé | moyenne |
| <b>Toiture/plafond</b> | ETG 3 27/29 Dalle béton non isolée donnant sur un comble faiblement ventilé | insuffisante |
| <b>Portes et fenêtres</b> | Fenêtres battantes pvc, double vitrage avec lame d'air 12 mm et volets roulants pvc / Fenêtres battantes pvc, double vitrage avec lame d'air 6 mm et volets roulants pvc / Portes-fenêtres battantes pvc, double vitrage avec lame d'air 6 mm et volets roulants pvc / Porte(s) autres opaque pleine isolée | moyenne |

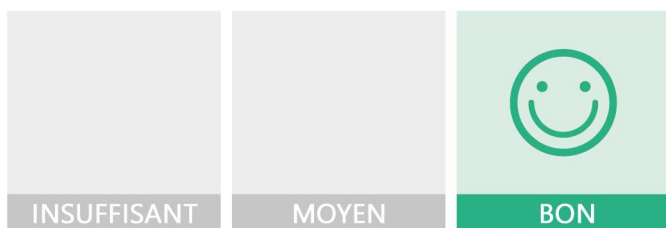
### Confort d'été (hors climatisation)\*

Les caractéristiques de votre logement améliorant le confort d'été :

bonne inertie du logement

logement traversant

fenêtres équipées de volets extérieurs

toiture isolée
