Ce document vous permet de savoir si votre logement est économe en énergie et préserve le climat. Il vous donne également des pistes pour améliorer ses performances et réduire vos factures. Pour en savoir plus : <https://www.ecologie.gouv.fr/diagnostic-performance-energetique-dpe>

adresse : **5-7 RUE DES PERRINES GRP 47 (N° de lot: 004701034L) 44300 Nantes (France)**

Type de bien : Appartement

Année de construction : 1988

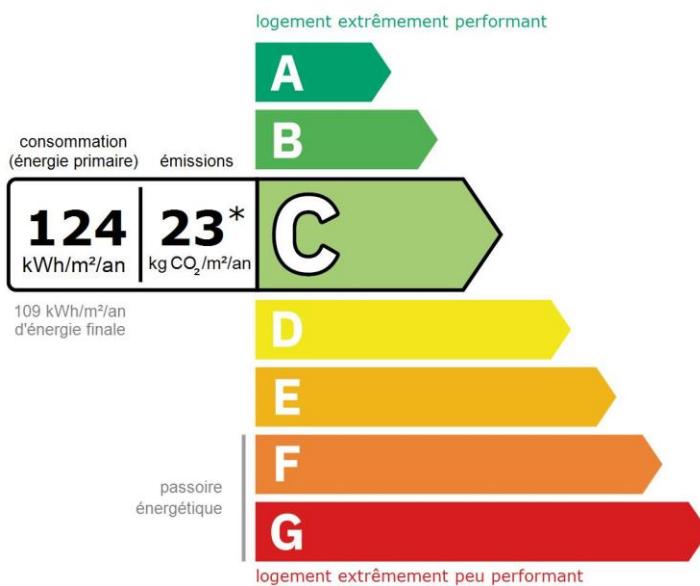
Performance énergétique et climatique

Le niveau de consommation énergétique dépend de l'isolation du logement et de la performance des équipements. Pour l'améliorer, voir pages 4 à 6

Ce logement émet **1 562 kg de CO₂ par an**, soit l'équivalent de **8 091 km parcourus en voiture**.

Le niveau d'émissions dépend principalement des types d'énergies utilisées (bois, électricité, gaz, fioul, etc.)
