adresse : **5-7 RUE DES PERRINES GRP 47 (N° de lot: 004701038L) 44300 Nantes (France)**

Type de bien : Appartement

Année de construction : 1988

Référence du DPE : **BE-2022-12-5481\_BAT02-SGO**

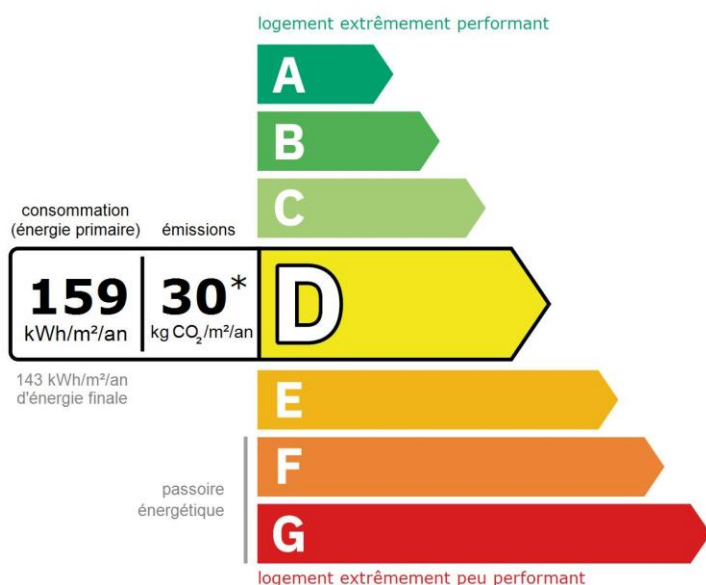
## Performance énergétique et climatique

Le niveau de consommation énergétique dépend de l'isolation du logement et de la performance des équipements.  
Pour l'améliorer, voir pages 4 à 6

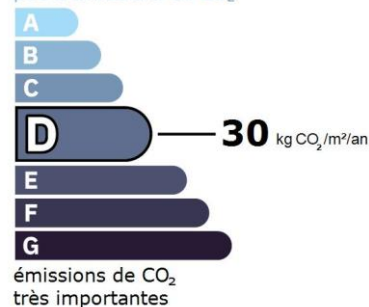
Ce logement émet 2 632 kg de CO<sub>2</sub> par an, soit l'équivalent de 13 639 km parcourus en voiture.

Le niveau d'émissions dépend principalement des types d'énergies utilisées (bois, électricité, gaz, fioul, etc.)

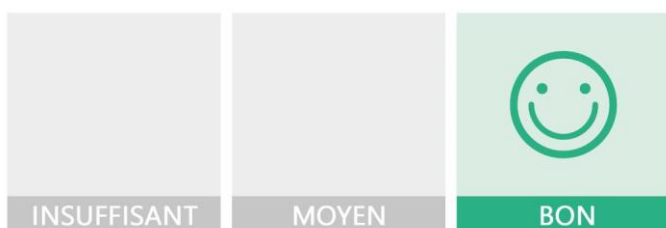
### Confort d'été (hors climatisation)\*

Les caractéristiques de votre logement améliorant le confort d'été :

bonne inertie du logement

logement traversant

fenêtres équipées de volets extérieurs
