# DPE Diagnostic de performance énergétique (logement)

N° : 2344E0289439B  
Etabli le : 30/01/2023  
Valable jusqu'au : 29/01/2033

adresse : **5-7 RUE DES PERRINES GRP 47 (N° de lot: 004701023L) 44300 Nantes (France)**

Type de bien : Appartement

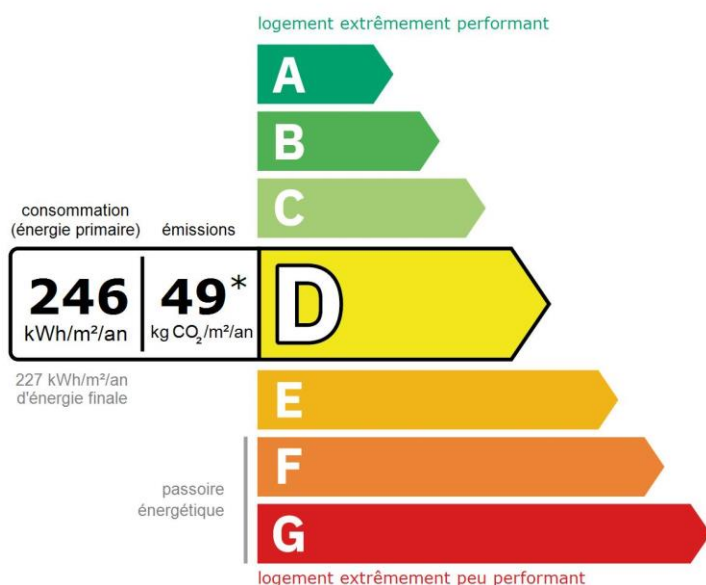
## Performance énergétique et climatique

Le niveau de consommation énergétique dépend de l'isolation du logement et de la performance des équipements.  
Pour l'améliorer, voir pages 4 à 6
