adresse : **5-7 RUE DES PERRINES GRP 47 (N° de lot: 004701029L) 44300 Nantes (France)**

Type de bien : Appartement

Année de construction : 1988

Référence du DPE : **BE-2022-12-5481_BAT02-SGO**

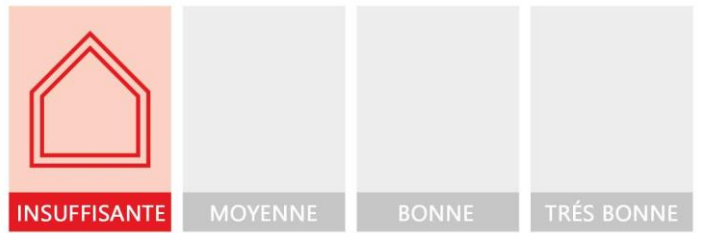
▲ Performance de l'isolation

Murs	Mur en blocs de béton creux d'épaisseur ≤ 20 cm avec un doublage rapporté avec isolation intérieure (réalisée entre 1983 et 1988) donnant sur l'extérieur Mur en blocs de béton creux d'épaisseur ≤ 20 cm avec un doublage rapporté donnant sur des circulations avec ouverture directe sur l'extérieur	insuffisante

Plancher bas	Dalle béton donnant sur un hall d'entrée avec dispositif de fermeture automatique avec isolation intrinsèque ou en sous-face (réalisée entre 1983 et 1988) Dalle béton non isolée donnant sur un local chauffé Dalle béton donnant sur l'extérieur	insuffisante

Toiture/plafond	Dalle béton non isolée donnant sur un local chauffé	moyenne

Portes et fenêtres	Fenêtres battantes pvc, double vitrage avec lame d'air 8 mm et persienne coulissante pvc Porte(s) autres opaque pleine isolée	moyenne
