DPE Diagnostic de performance énergétique (logement)

N° : 2344E0289474K
Etabli le : 30/01/2023
Valable jusqu'au : 29/01/2033

adresse : **5-7 RUE DES PERRINES GRP 47 (N° de lot: 004701035L) 44300 Nantes (France)**

Type de bien : Appartement

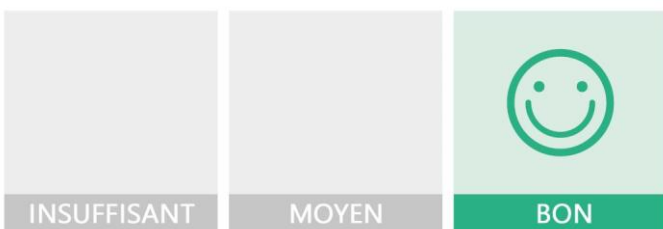
Confort d'été (hors climatisation)*

Les caractéristiques de votre logement améliorant le confort d'été :

bonne inertie du logement

logement traversant

fenêtres équipées de volets extérieurs
