# DPE Diagnostic de performance énergétique (logement)

N° : 2344E0289395J  
Etabli le : 30/01/2023  
Valable jusqu'au : 29/01/2033

adresse : 5-7 RUE DES PERRINES GRP 47 (N° de lot: 004701012L) 44300 Nantes (France)

Type de bien : Appartement

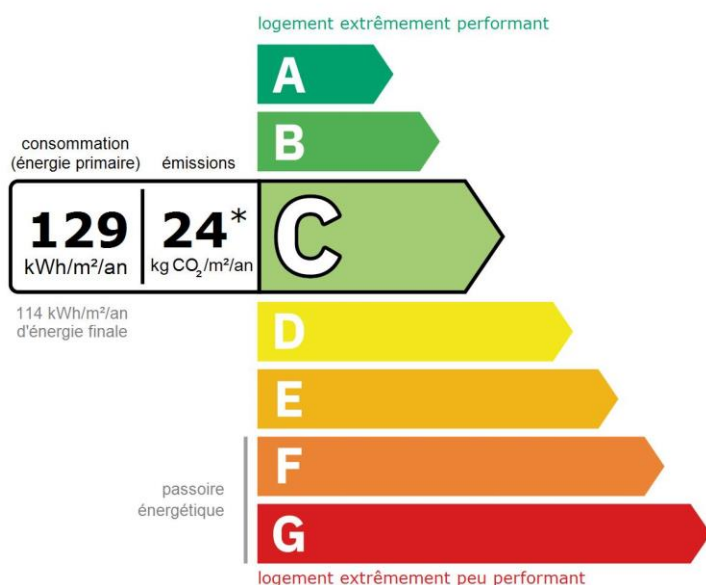
## Performance énergétique et climatique

Le niveau de consommation énergétique dépend de l'isolation du logement et de la performance des équipements.  
Pour l'améliorer, voir pages 4 à 6

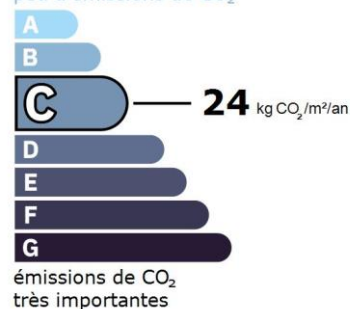
\* Dont émissions de gaz à effet de serre

Ce logement émet 1 700 kg de CO<sub>2</sub> par an, soit l'équivalent de 8 808 km parcourus en voiture.

Le niveau d'émissions dépend principalement des types d'énergies utilisées (bois, électricité, gaz, fioul, etc.)
