# DPE Diagnostic de performance énergétique (logement)

N° : 2344E0289436Y  
Etabli le : 30/01/2023  
Valable jusqu'au : 29/01/2033

adresse : **5-7 RUE DES PERRINES GRP 47 (N° de lot: 004701022L) 44300 Nantes (France)**

Type de bien : Appartement

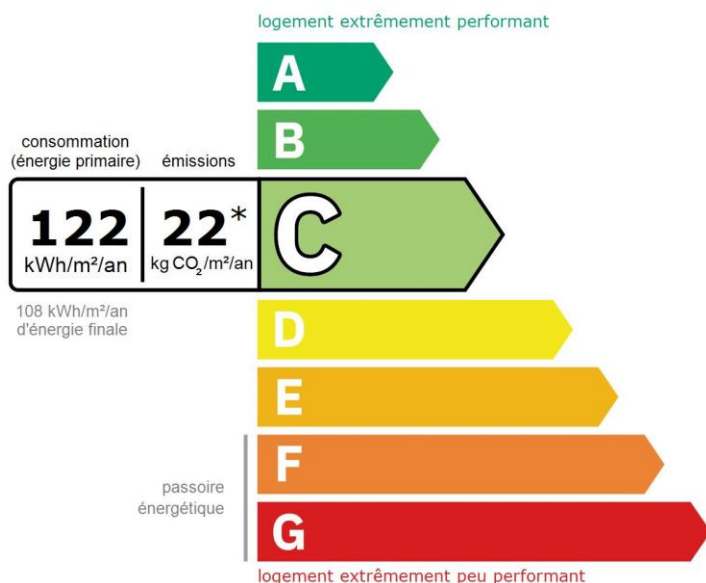
Le niveau de consommation énergétique dépend de l'isolation du logement et de la performance des équipements.  
Pour l'améliorer, voir pages 4 à 6

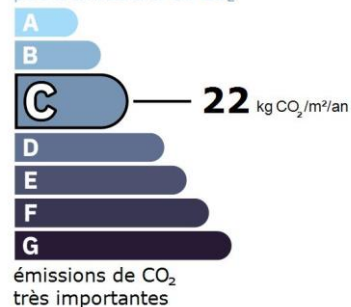
Ce logement émet **1 121 kg de CO<sub>2</sub> par an**, soit l'équivalent de **5 807 km parcourus en voiture**.

Le niveau d'émissions dépend principalement des types d'énergies utilisées (bois, électricité, gaz, fioul, etc.)
