## ▲ DPE réalisé à partir des données de l'immeuble

adresse : **5-7 RUE DES PERRINES GRP 47 (N° de lot: 004701017L) 44300 Nantes (France)**

Type de bien : Appartement

Année de construction : 1988

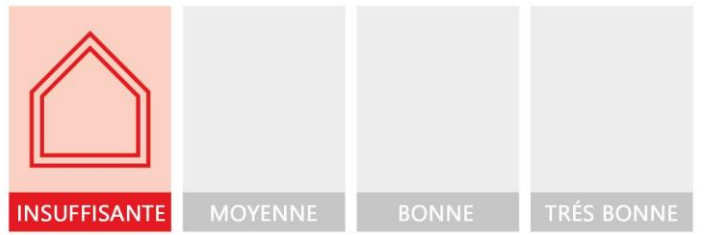
### ▲ Performance de l'isolation

| | description | isolation |
|---|---|---|
| <b>Murs</b> | Mur en blocs de béton creux d'épaisseur $\leq 20$ cm avec un doublage rapporté avec isolation intérieure (réalisée entre 1983 et 1988) donnant sur l'extérieur | <b>insuffisante</b> |
| <b>Plancher bas</b> | Dalle béton non isolée donnant sur un local chauffé | <b>insuffisante</b> |
| <b>Toiture/plafond</b> | Dalle béton non isolée donnant sur un local chauffé | <b>moyenne</b> |
| <b>Portes et fenêtres</b> | Portes-fenêtres battantes pvc, double vitrage avec lame d'air 8 mm et persienne coulissante pvc<br>Fenêtres battantes pvc, double vitrage avec lame d'air 8 mm et persienne coulissante pvc | <b>moyenne</b> |
